盐城市建湖县学府文苑西侧地块 土壤污染状况调查报告

委托单位:建湖县自然资源和规划局编制单位:南京赛特环境工程有限公司

二〇二三年十一月

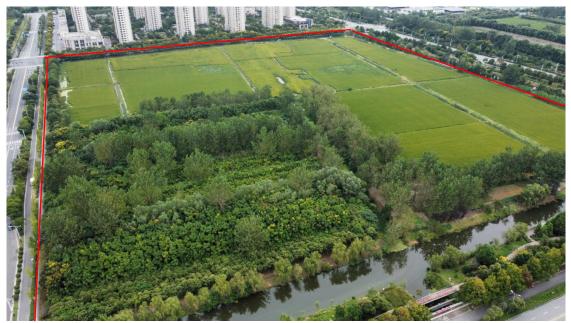
图 3.3-1 地块现状图 (2023 年 8 月 23 日)

我单位接受项目委托后,调查工作组对地块资料进行收集,并于 2023 年 8 月进行了现场踏勘,目前该地块内为农田、林地、唐桥河及轮窑河支流,具体见 图 3.3-1。

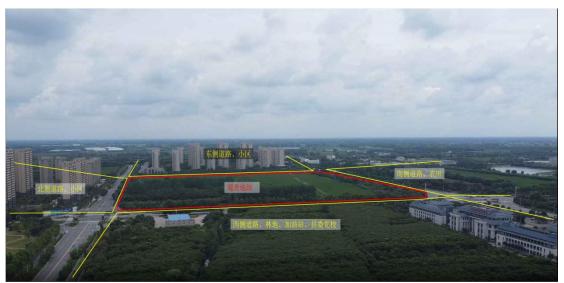
图 3.4-1 调查地块周边现状(拍摄时间 2023年8月23日)

根据现场踏勘,结合历史影像资料分析以及人员访谈信息可知:地块东侧由近到远依次为道路及住宅小区,南侧由近到远依次为道路及农田,西侧由近到远

依次为道路、中共建湖县委党校、林地和建湖胜利加油站,北侧由近到远依次为 道路及住宅小区。

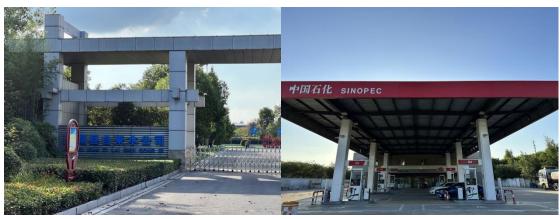
图 3.4-3 周边企业现场照片(部分)

以上企业对本次调查地块可能存在的潜在的污染影响主要加油站运营过程中产生的石油烃,污染物主要为石油烃 C₆-C₉、石油烃 C₁₀-C₄₀、甲基叔丁基醚。根据人员访谈、现场踏勘和历史资料查询等多方信息综合分析,可以排除以上企业对本次调查地块产生潜在污染影响的可能。

盐城建湖胜利加油加气站位于调查地块西侧约 60 米,2005 年建设运营至今,根据根据企业提供的安全评价报告,加油部分于 2019 年 6 月 12 日开始实施双层罐改造。汽油储存及加油过程中可能存在跑冒滴漏,产生的汽油可能会成为调查地块的潜在污染源,污染物为石油烃 C₆-C₉、石油烃 C₁₀-C₄₀、甲基叔丁基醚。

根据胜利加油站现场踏勘/现场记录检查表及加油站基础信息调查表,加油站委托第三方检测单位进行 1 年/次油罐密闭测试,委托计量局检测单位进行 1 年/次管线密闭测试,加油站地块历史上无渗泄露或污染事件发生。

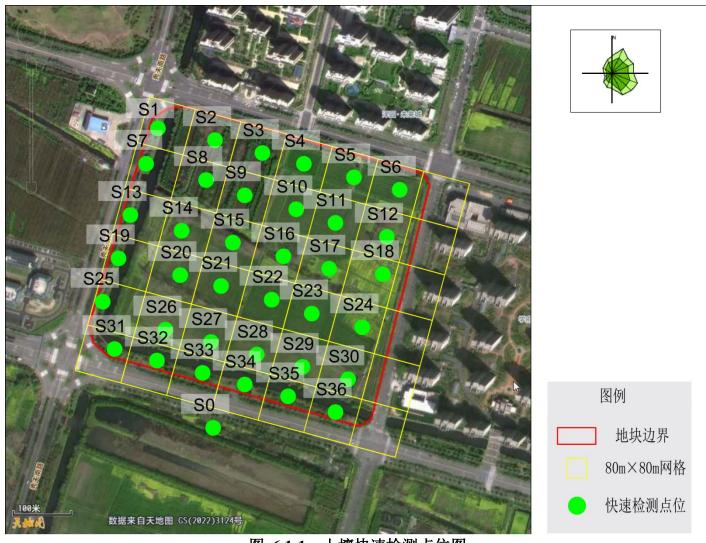
图 6.1-1 土壤快速检测点位图

为保证调查结果,排除不确定因素,本次调查增加了现场土壤样品快速检测。快筛点位采用"系统布点法"的方法进行布设,同时辅以 80m×80m 方格帮助布点。共设置 36 个土壤快筛点位,且在地块外布设 1 个对照点位。根据周围地块现状及历史扰动情况,对照点设置在地块南侧农田内。

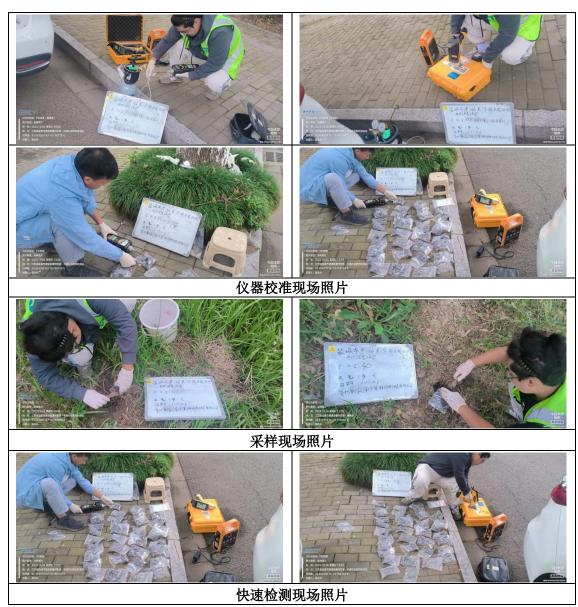
图 6.2-1 快速检测照片

现场快速检测结果表明:各表层土壤样品挥发性有机物含量极低;土壤样品中快速检测样品中砷、镉、铜、汞、镍、铅结果均低于《土壤环境质量建设用地土壤污染风险管控标准(试行)》(GB36600-2018)中第一类用地筛选值,总铬含量低于《场地土壤环境风险评价筛选值》(DB11/T811-2011)中住宅用地的筛选值。
