# 陈李村李园路南岗秀路东地块（陈李村 村部北侧水塘）、陈李村杨圣桂地块 土壤污染状况调查报告

委托单位：江苏省滨海现代农业产业园区陈李村村民委员会

编制单位：南京赛特环境工程有限公司

二〇二三年六月

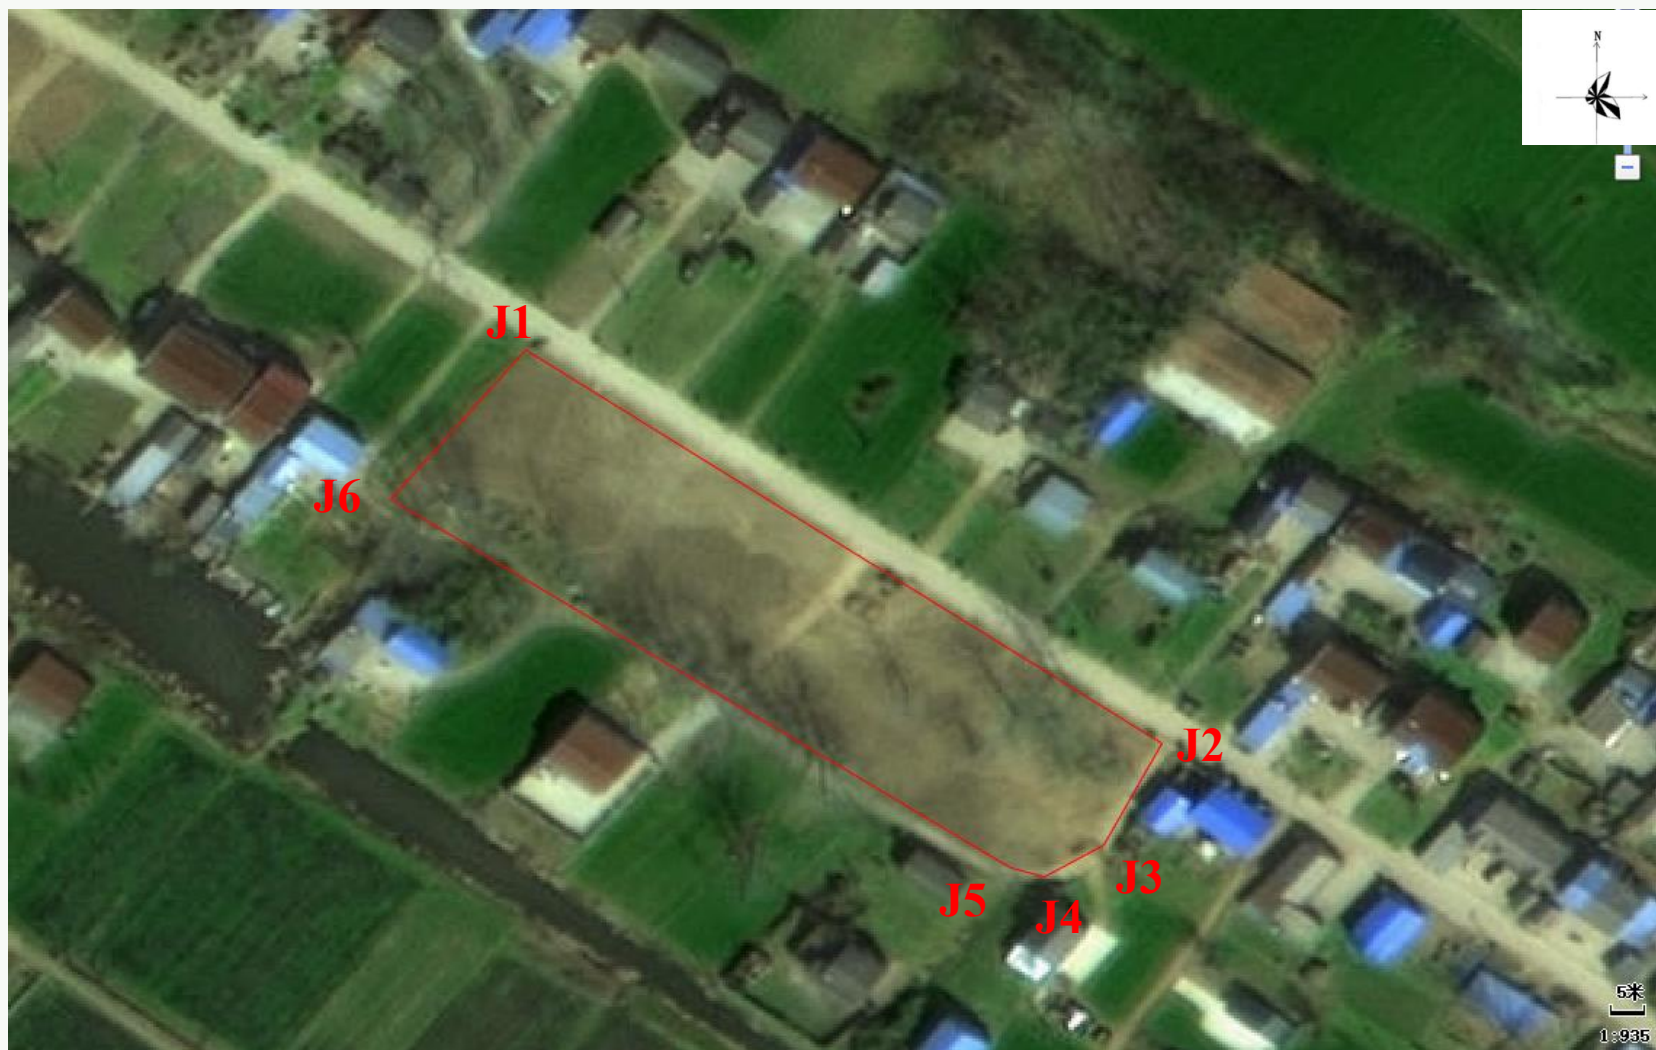
图 2.2-6 A 地块范围及拐点坐标图（底图来源：91 卫图助手）

表 2.2-1 地块拐点坐标

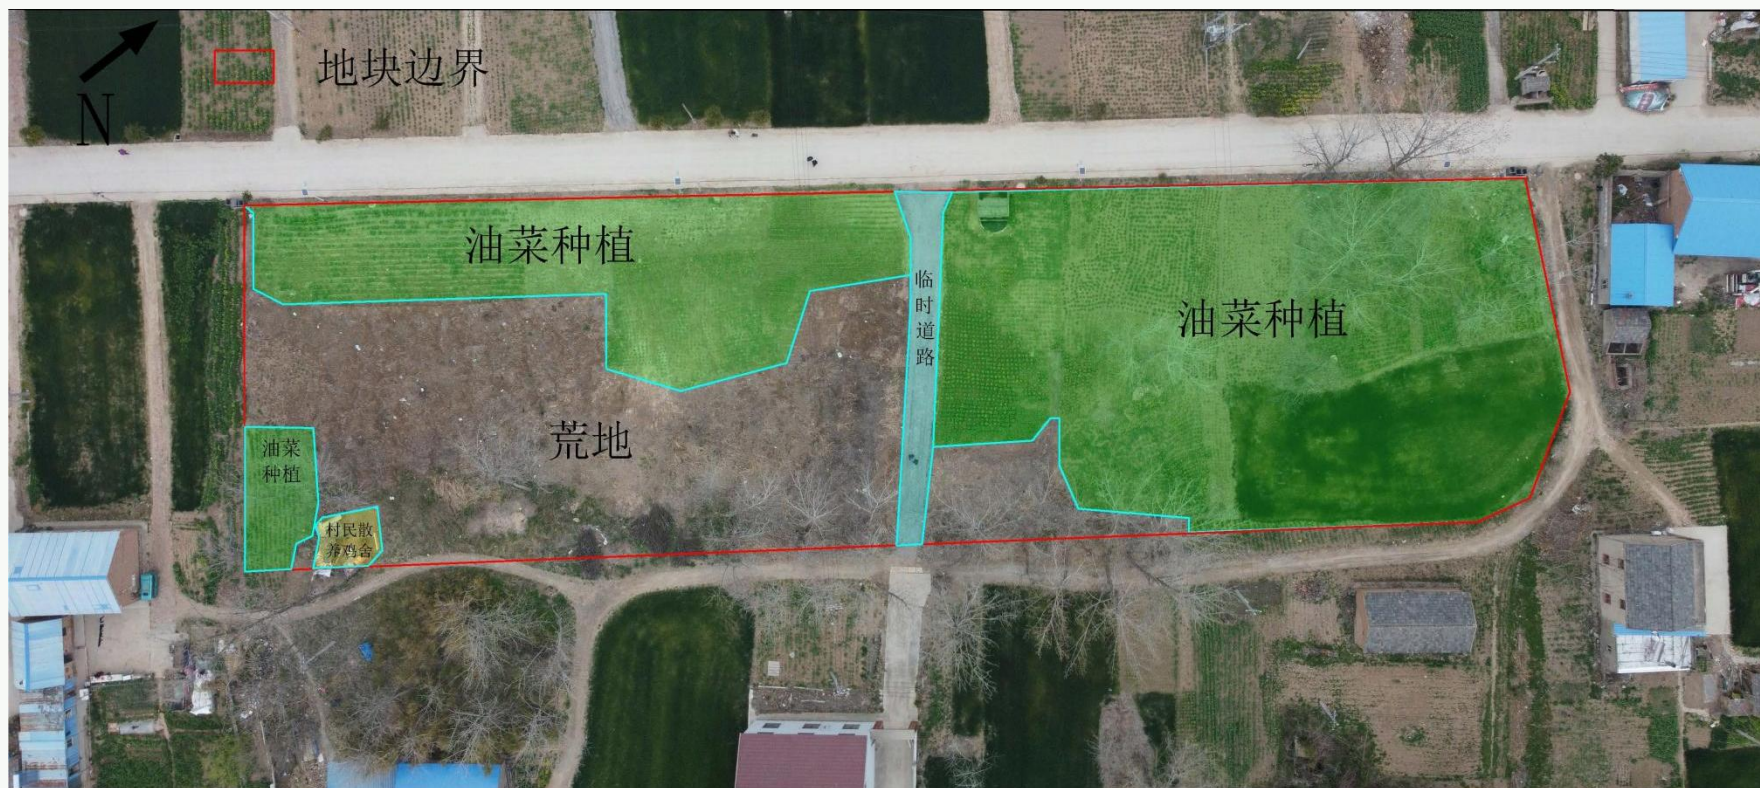
图 3.3-1 A 地块航拍图（2023 年 3 月 21 日）

我单位接受项目委托后，调查工作组对地块资料进行收集，并于 2023 年 4 月 3 日进行了现场踏勘和人员访谈。通过人员访谈和历史影像图，A 地块历史用途为水塘、荒地，2021 年左右水塘填平为荒地，填土来源于外部购置（涟水县）；B 地块历史用途为农田、荒地，主要作物为小麦，种植规模很小，2022 年左右地块整平为荒地。

目前 A 地块为荒地；B 地块为荒地。

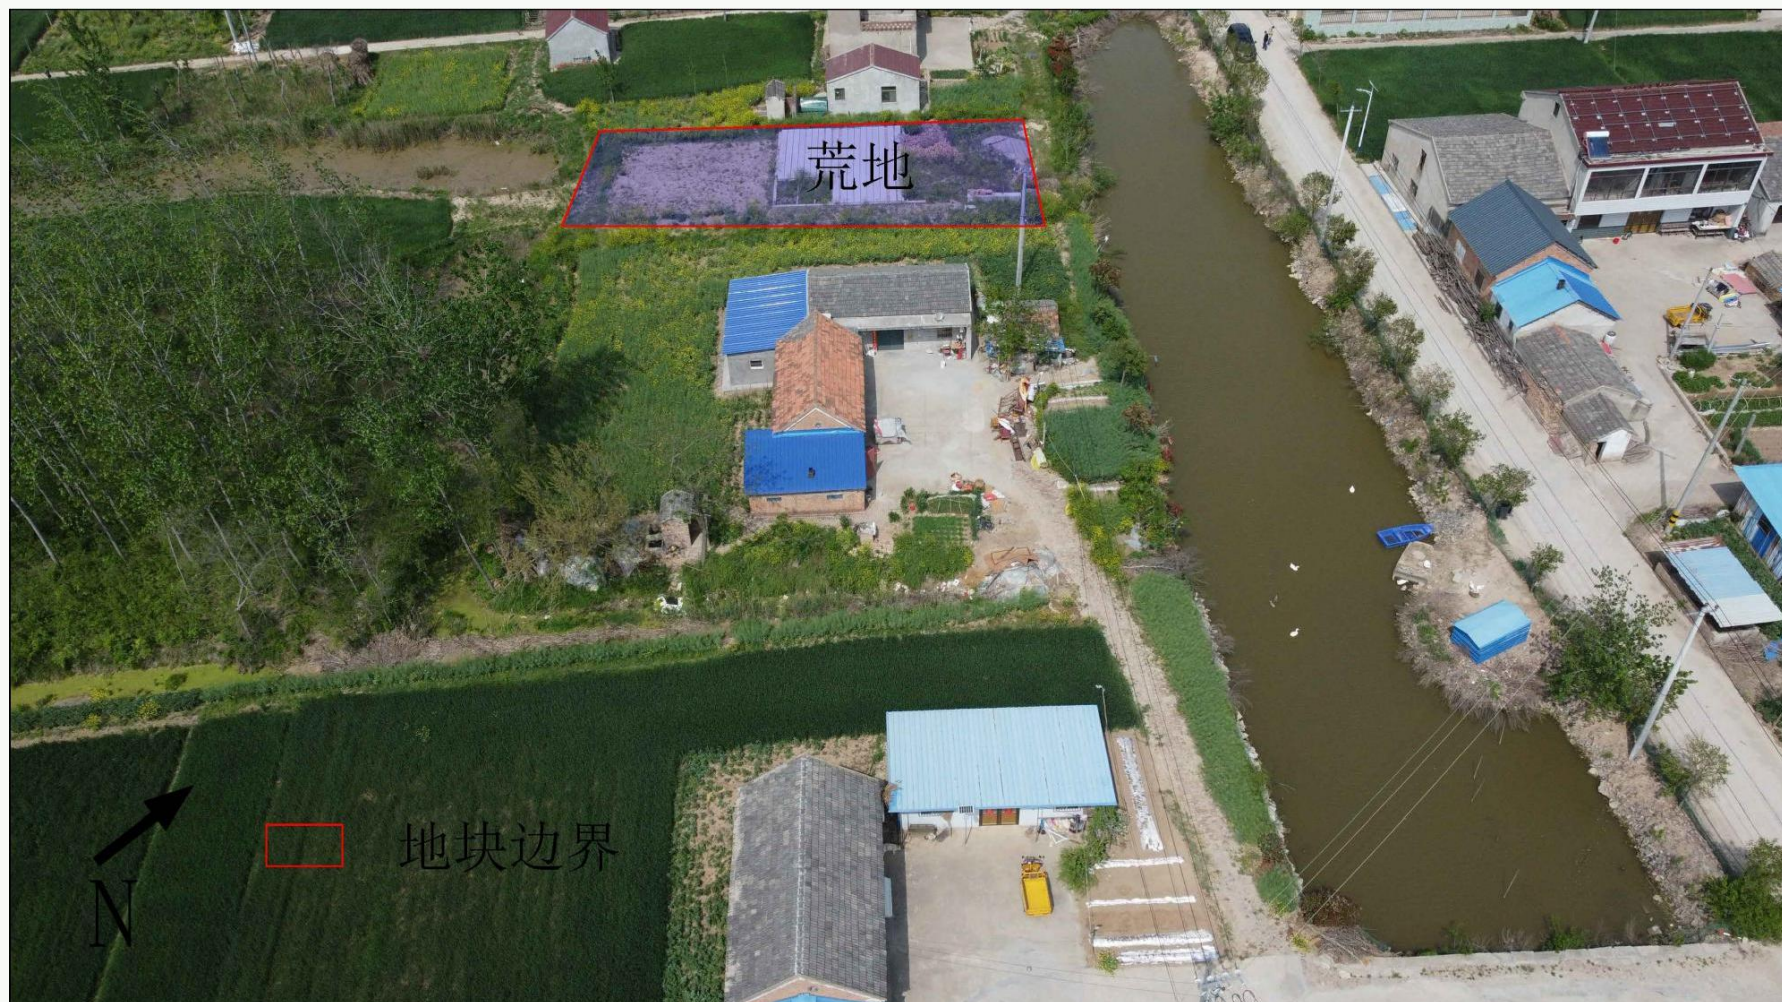
图 3.3-2 B 地块航拍图（2023 年 3 月 21 日）

注：地块内白色构筑物为地基

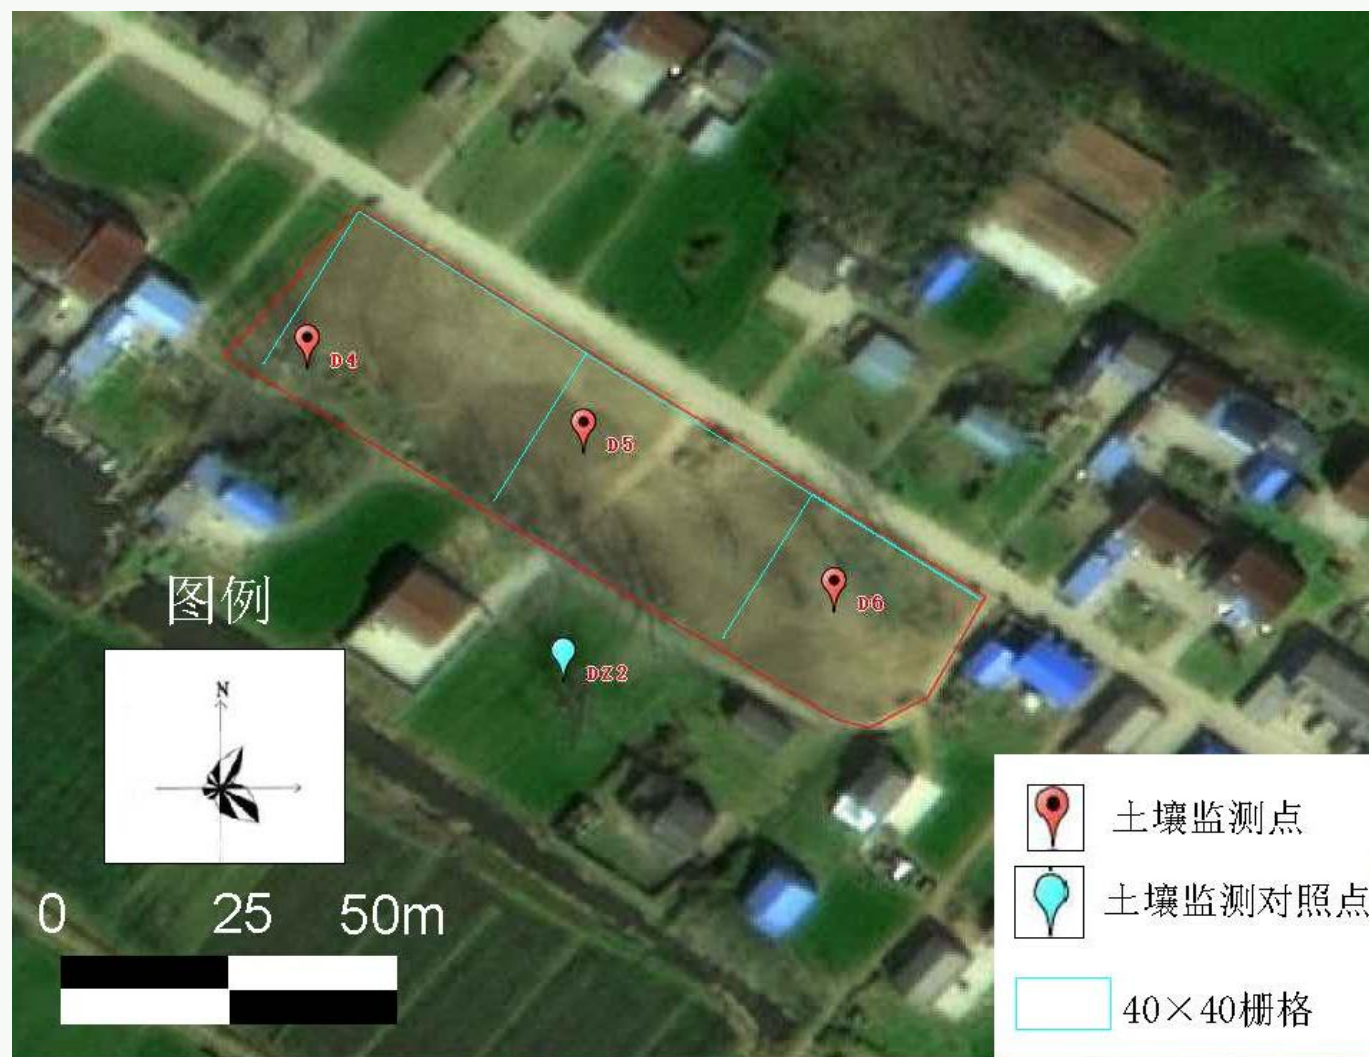
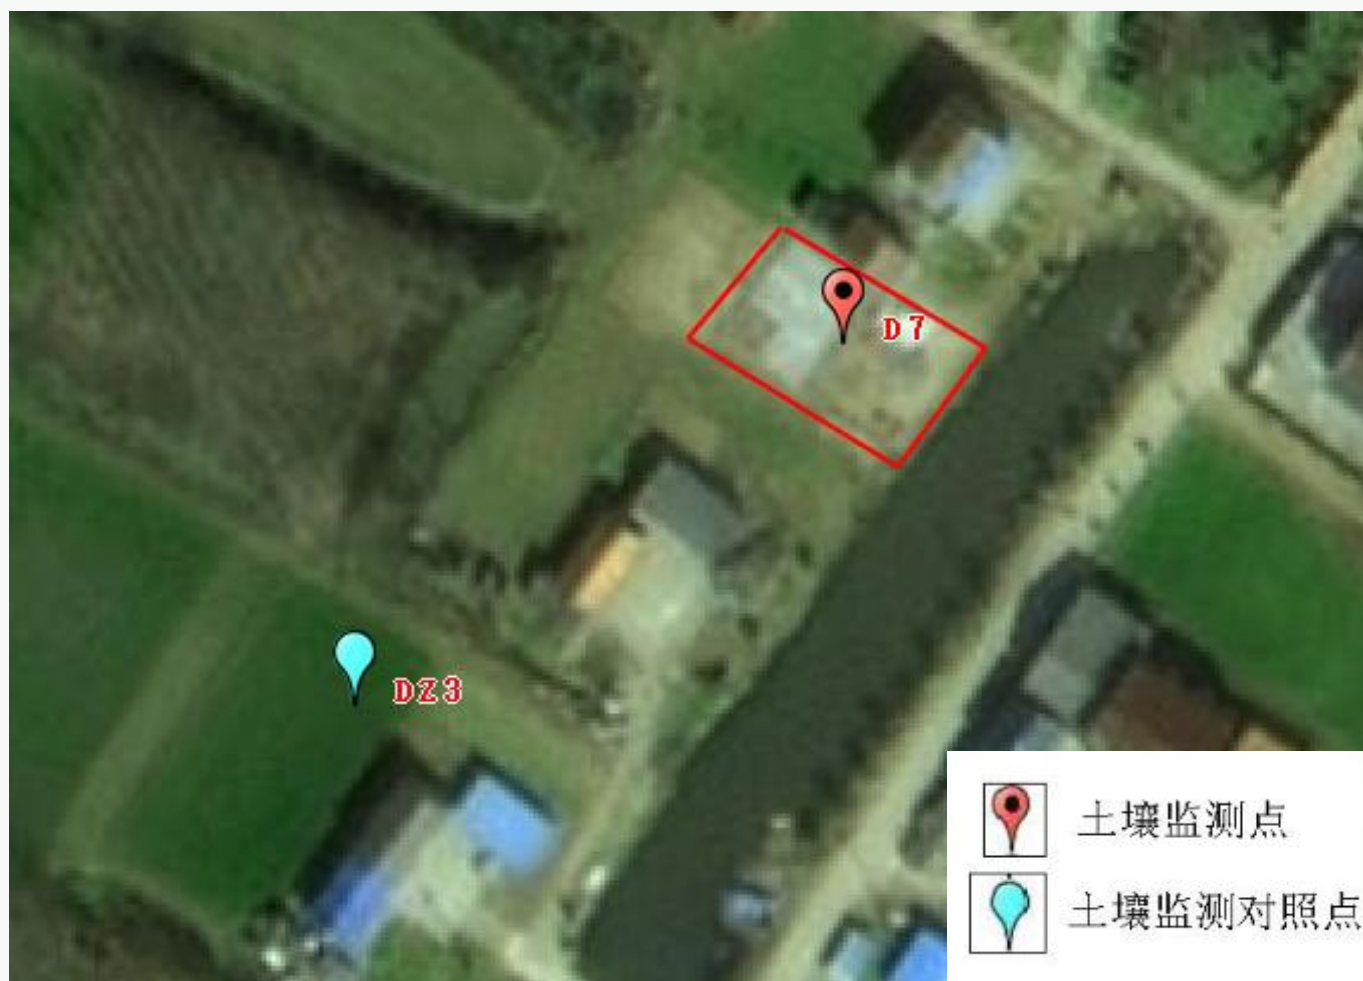
图 6.1-1 土壤快速检测点位图

为保证调查结果，排除不确定因素，快筛点位采用“系统布点法+专业判断布点法”相结合的方法进行布设，辅以 40m×40m 方格帮助布点并结合地形进行适当的点位偏移。

因 A 地块原为水塘现已填平，本次布点处表层土外增设 0.5~1m 土壤进行采样（根据人员访谈，原塘深度约 1 米）。

| 序号 | 采样点编号 | 坐标 | | 位置说明 | 采样深度 |
|---|---|---|---|---|---|
| 1 | D4 | 119° 40′ 36.04″ | 33° 58′ 16.46″ | A 地块南侧 | 现有填土表层（0~0.2m）及柱状样（0.5~1m） |
| 2 | D5 | 119° 40′ 36.64″ | 33° 58′ 15.90″ | A 地块中部 | |
| 3 | D6 | 119° 40′ 38.16″ | 33° 58′ 14.24″ | A 地块东部 | |
| 4 | DZ2 | 119° 40′ 37.38″ | 33° 58′ 14.60″ | A 地块南侧对照点（农田） | 0~0.2m |
| 5 | D7 | 119° 40′ 19.61″ | 33° 58′ 09.79″ | B 地块内 | 0~0.2m |
| 6 | DZ3 | 119° 40′ 16.02″ | 33° 58′ 07.13″ | B 地块南侧对照点（农田） | 0~0.2m |

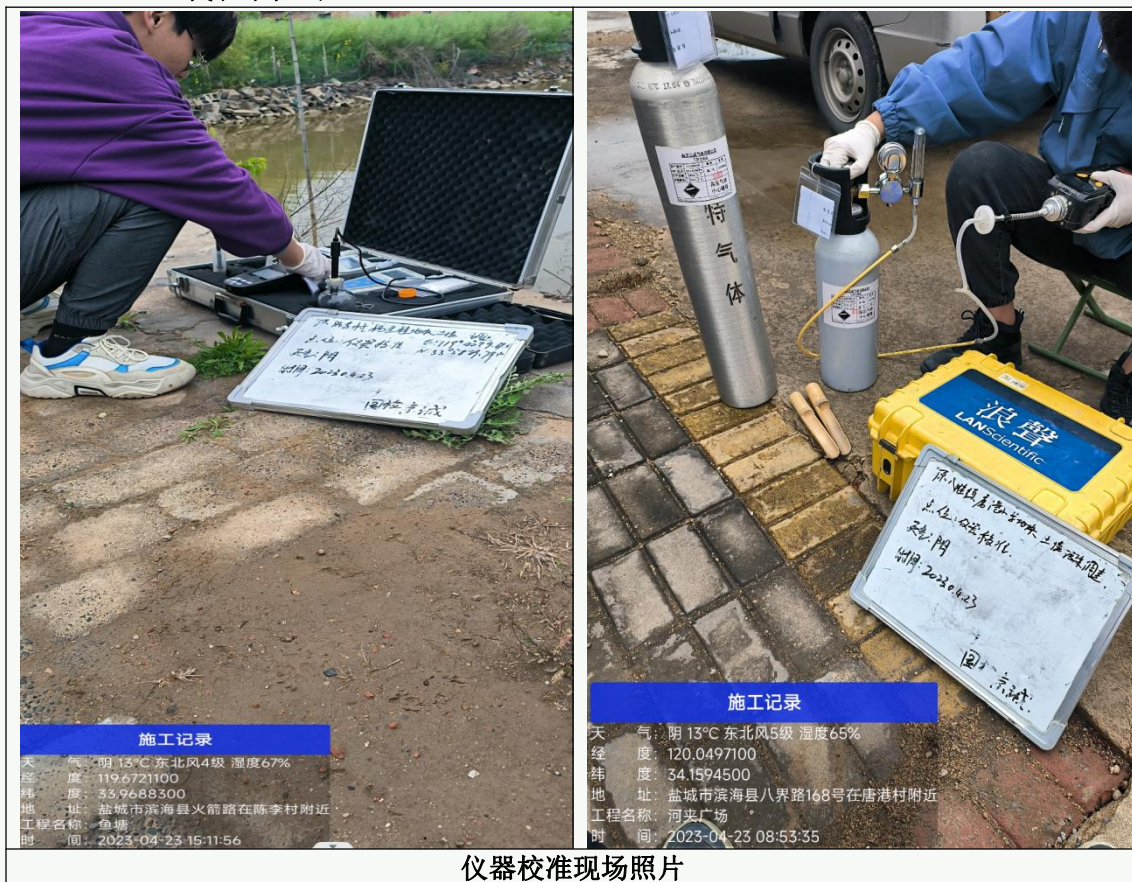
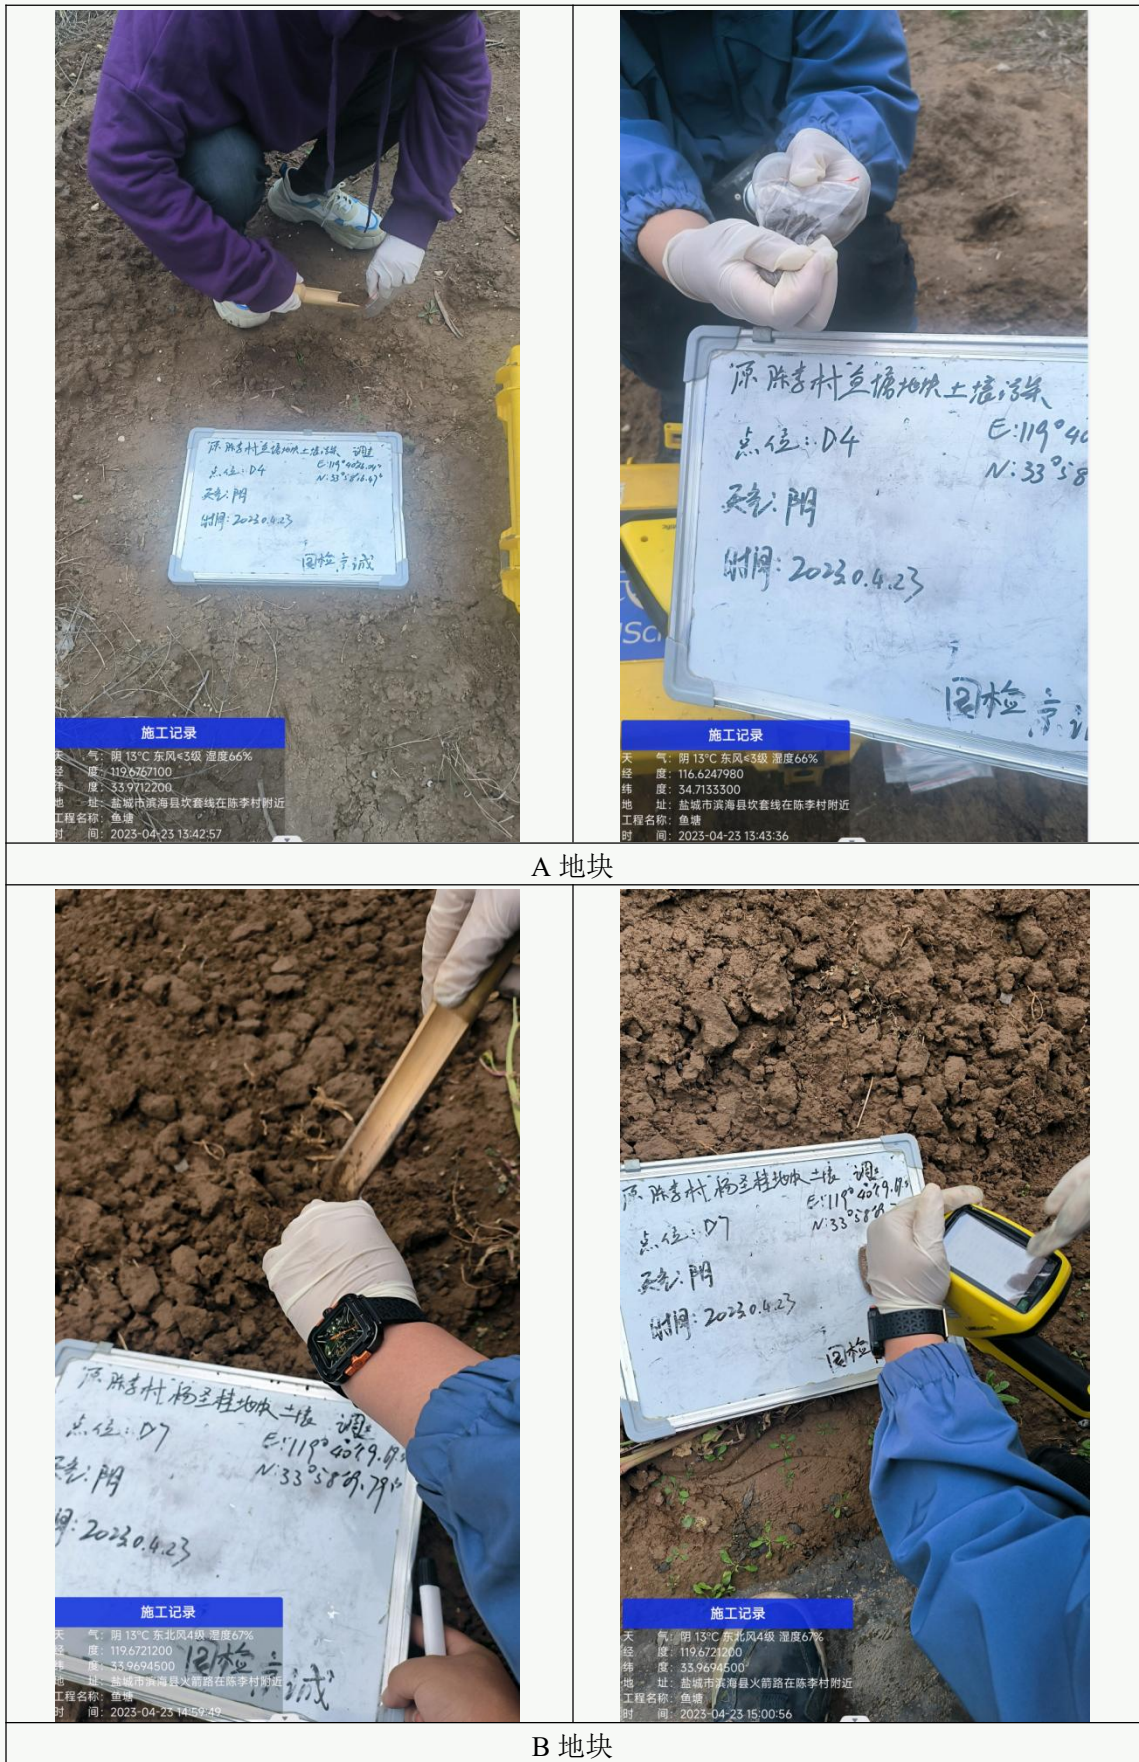
图 6.2-1 快速检测照片

本次采样取 0~0.2m 土壤进行快速检测。样品采集采用挖掘方式进行，利用竹刀、人工动力浅钻等简单工具，尽量减少土壤扰动，保证土壤样品在采样过程中不被二次污染。使用 XRF、PID 设备进行现场检测前、后都应进行设备校准（校准照片见图 6.2-1），地块土壤快速检测点位具体位置见图 6.1-1，快速检测点位坐标见表 6.1-1。

本次共设置监测土壤样品点位 3 个及 1 个对照点，土壤样品快速检测结果见表 6.2-2，快速检测照片见图 6.2-1，现场快筛检测记录详见附件 6。

现场快速检测结果表明：各表层土壤样品挥发性有机物含量极低；土壤样品中快速检测样品中砷、镉、铜、汞、镍、铅结果均低于《土壤环境质量建设用地土壤污染风险管控标准（试行）》（GB36600-2018）中第一类用地筛选值，总铬含量低于《场地土壤环境风险评价筛选值》（DB11/T811-2011）中住宅用地的筛选值。
