# 滨海县港城初级中学教学楼及操场地块 土壤污染状况调查报告

委托单位：滨海县港城初级中学

编制单位：南京赛特环境工程有限公司

二〇二三年十月

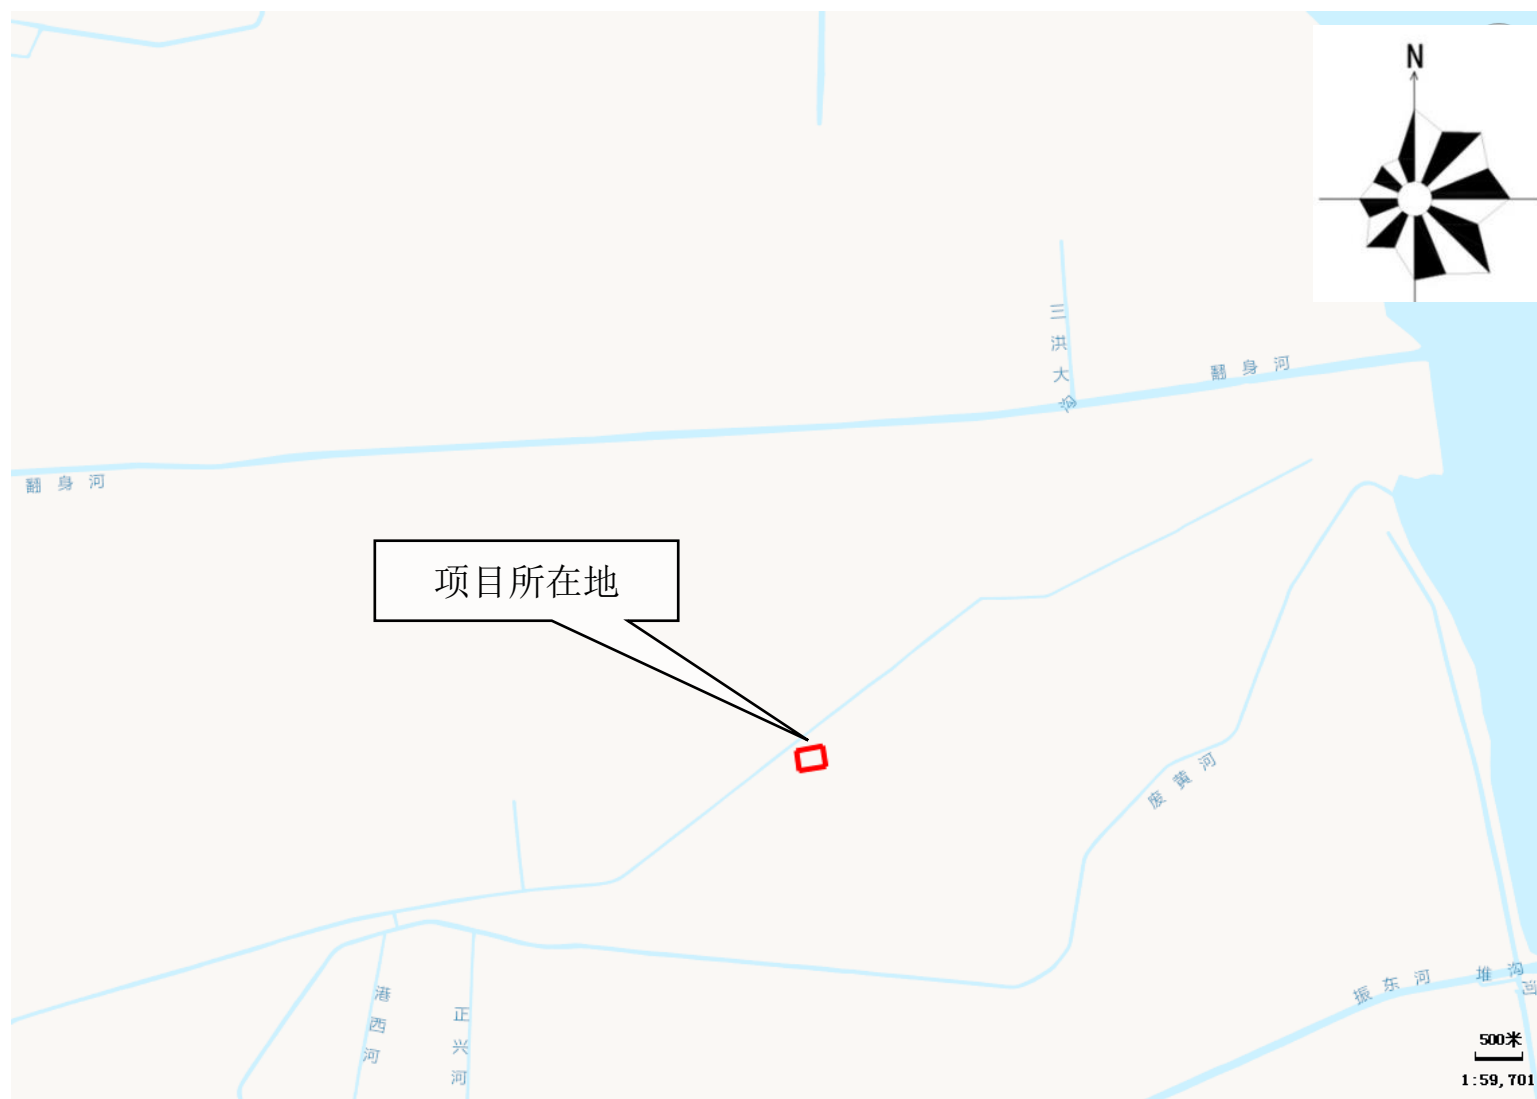
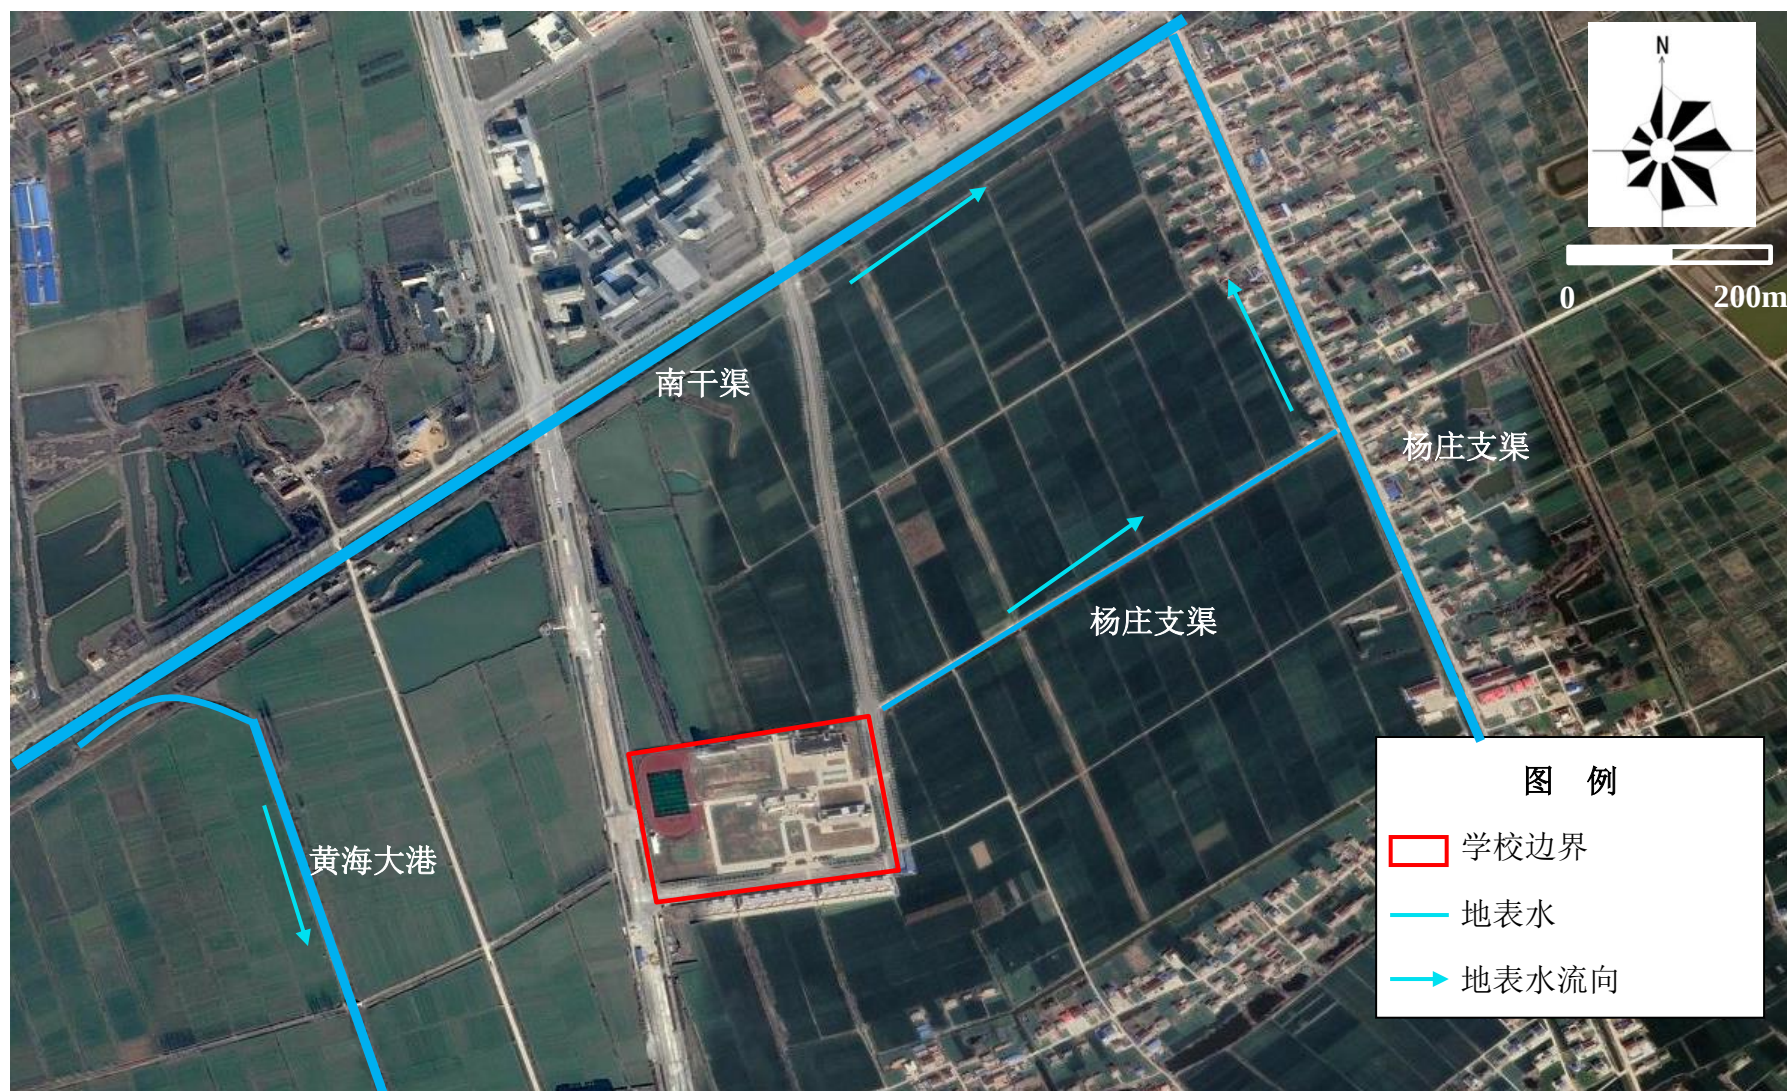
图 3.1-1 调查地块周边水系图

地块周边水系主要有南干渠、杨庄支渠和黄海大港。其中南干渠流向自西向东，杨庄支渠自西向东后向北汇入南干渠，黄海大港联通黄河故道和南干渠。距离本地块最近的为杨庄支渠，与本地块东北角毗邻。黄海大港距离本地块西侧约 440m，南干渠距离本地块北侧边界约 535m。

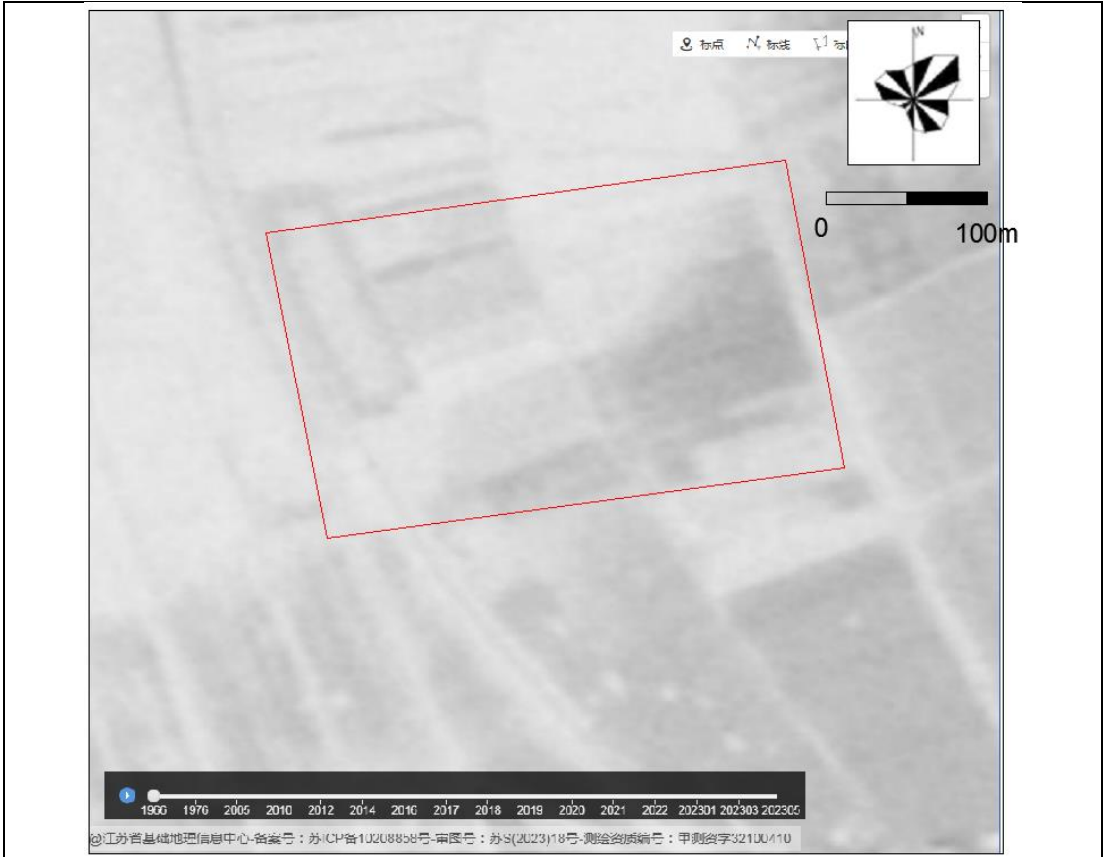
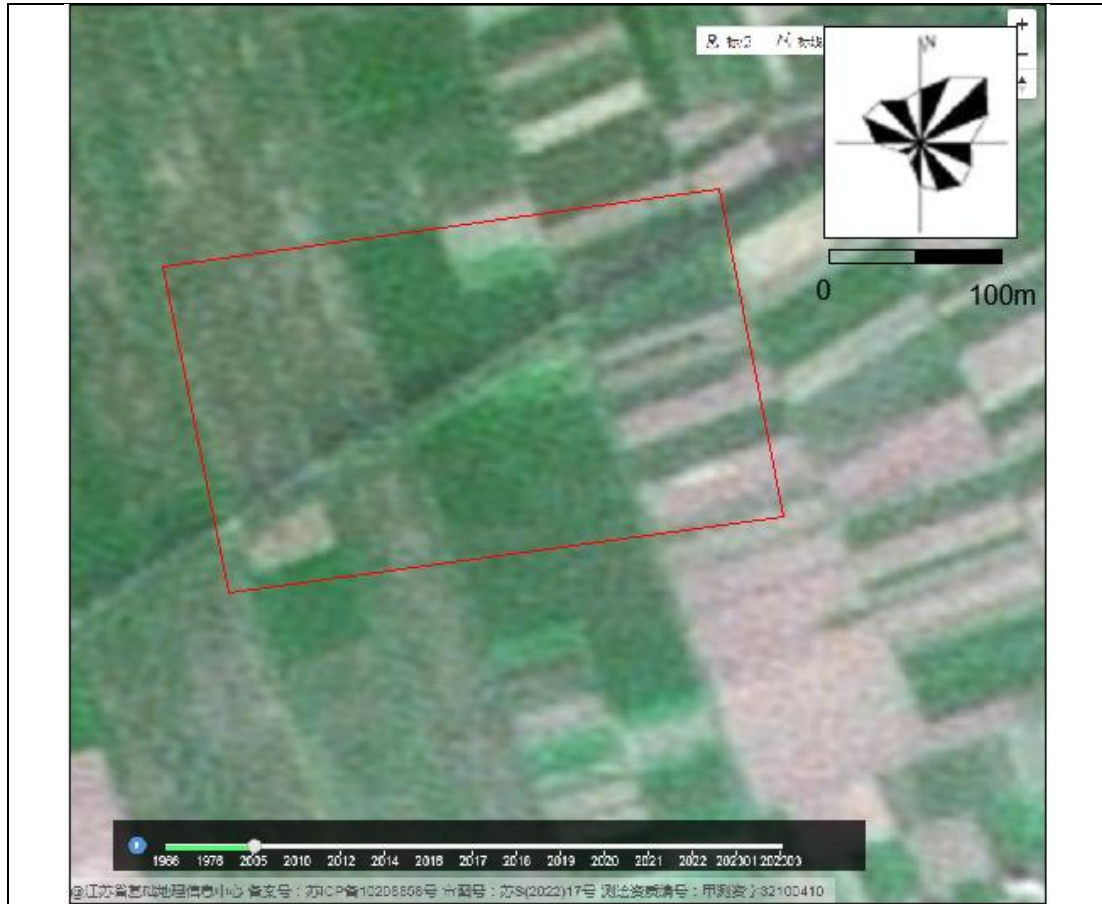
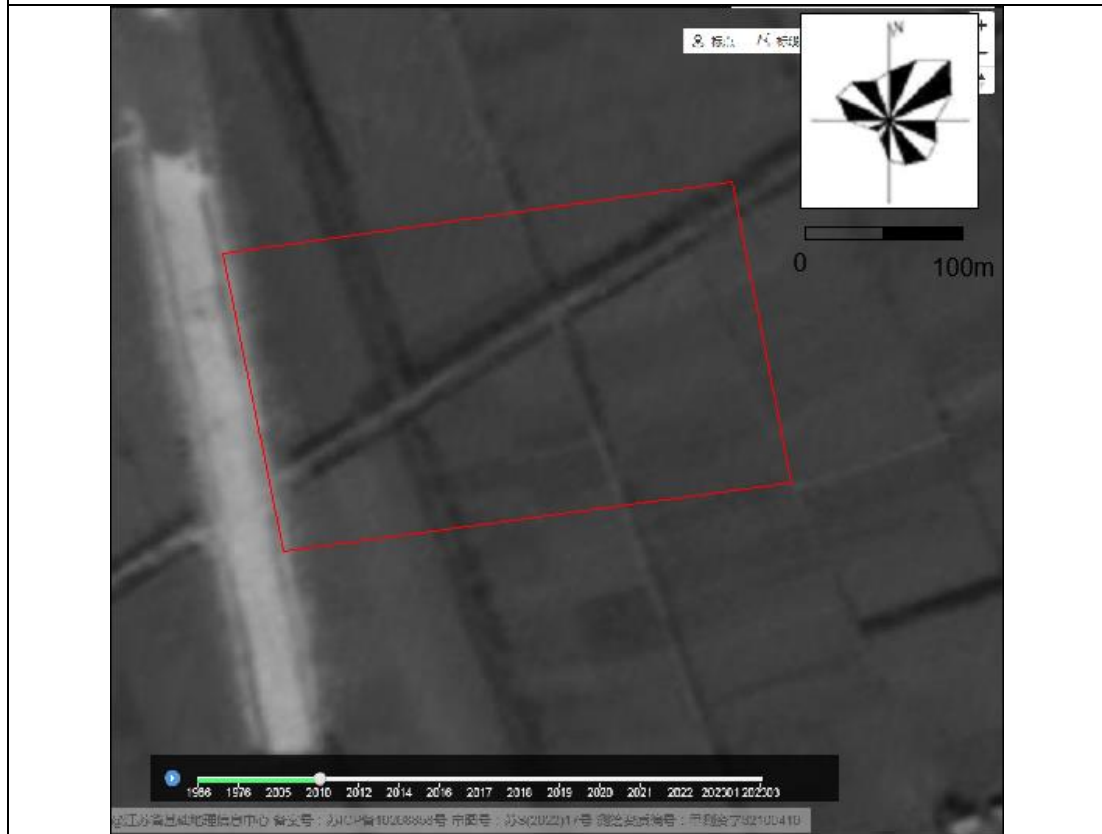
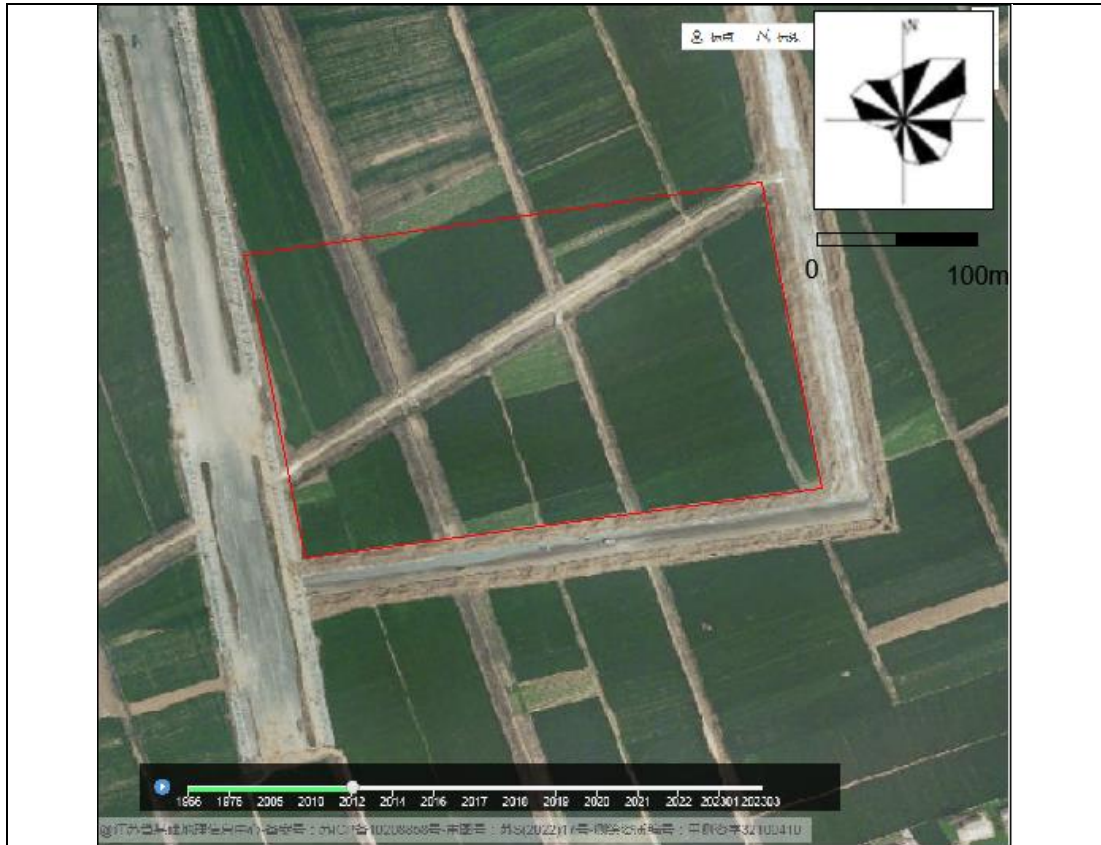
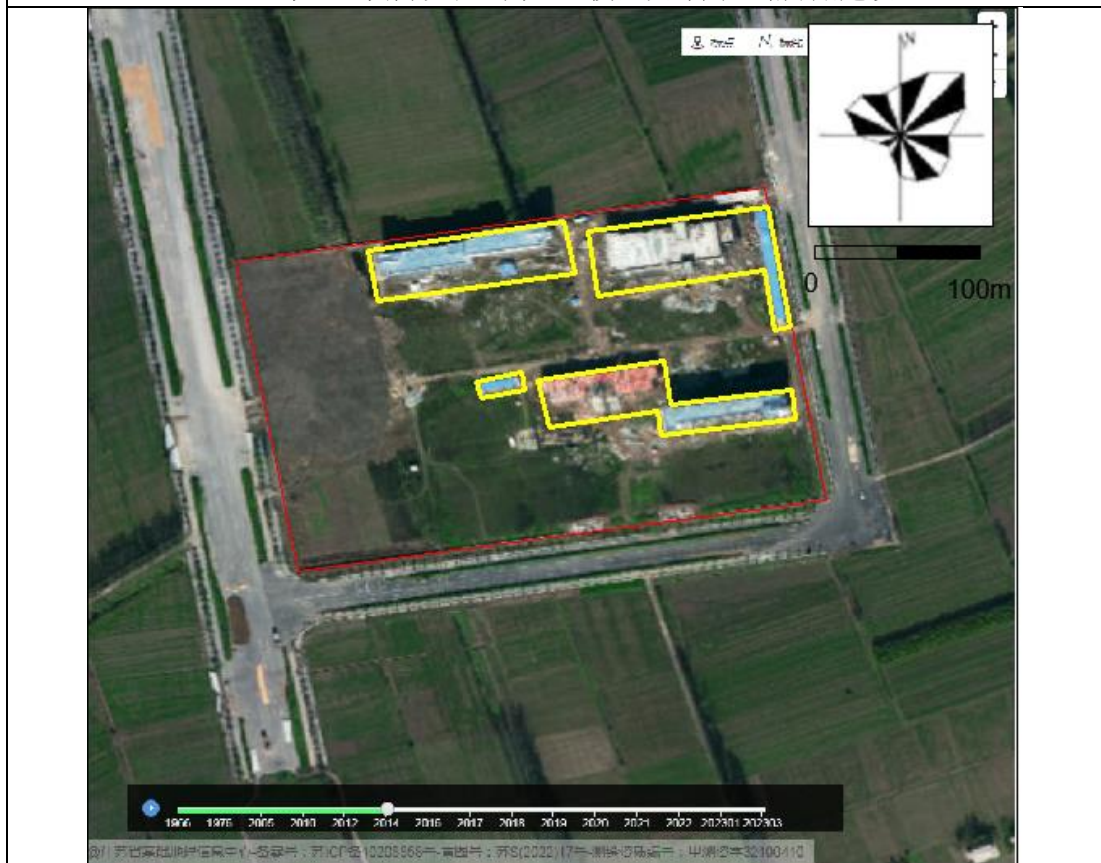
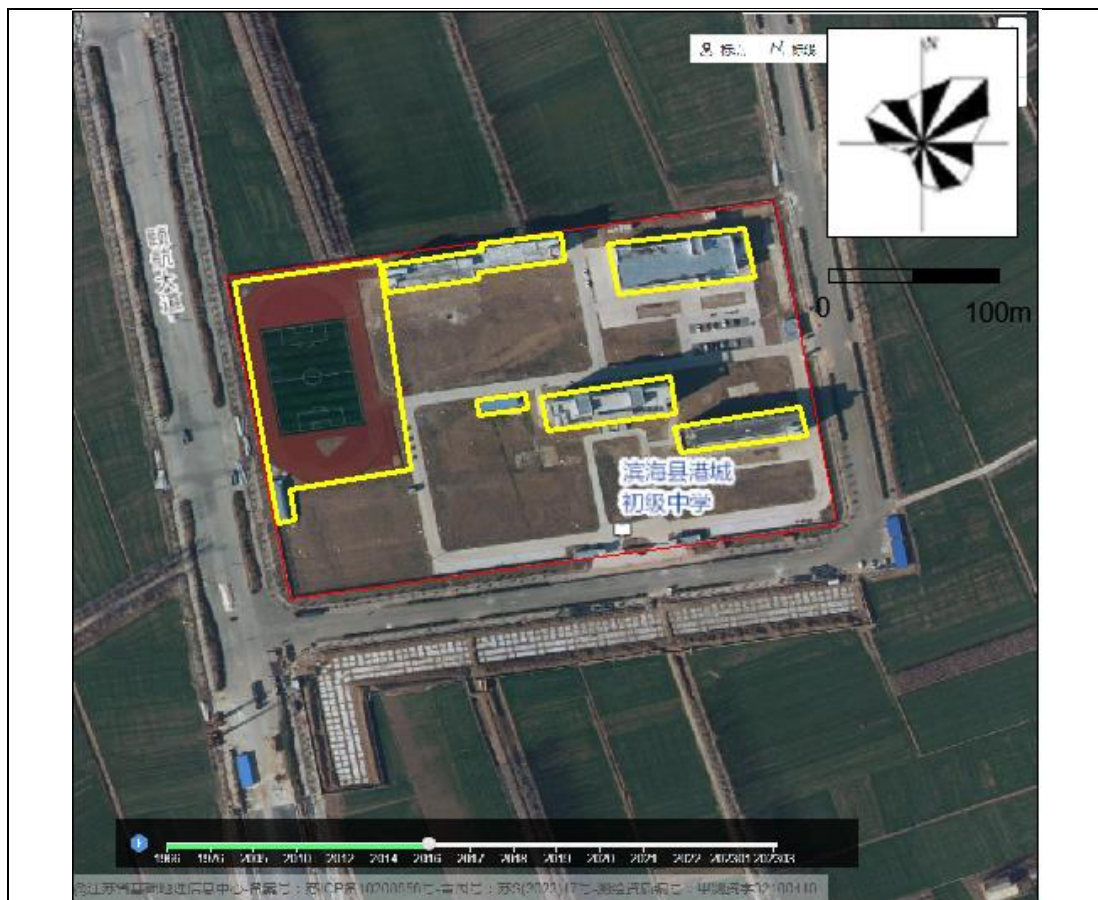
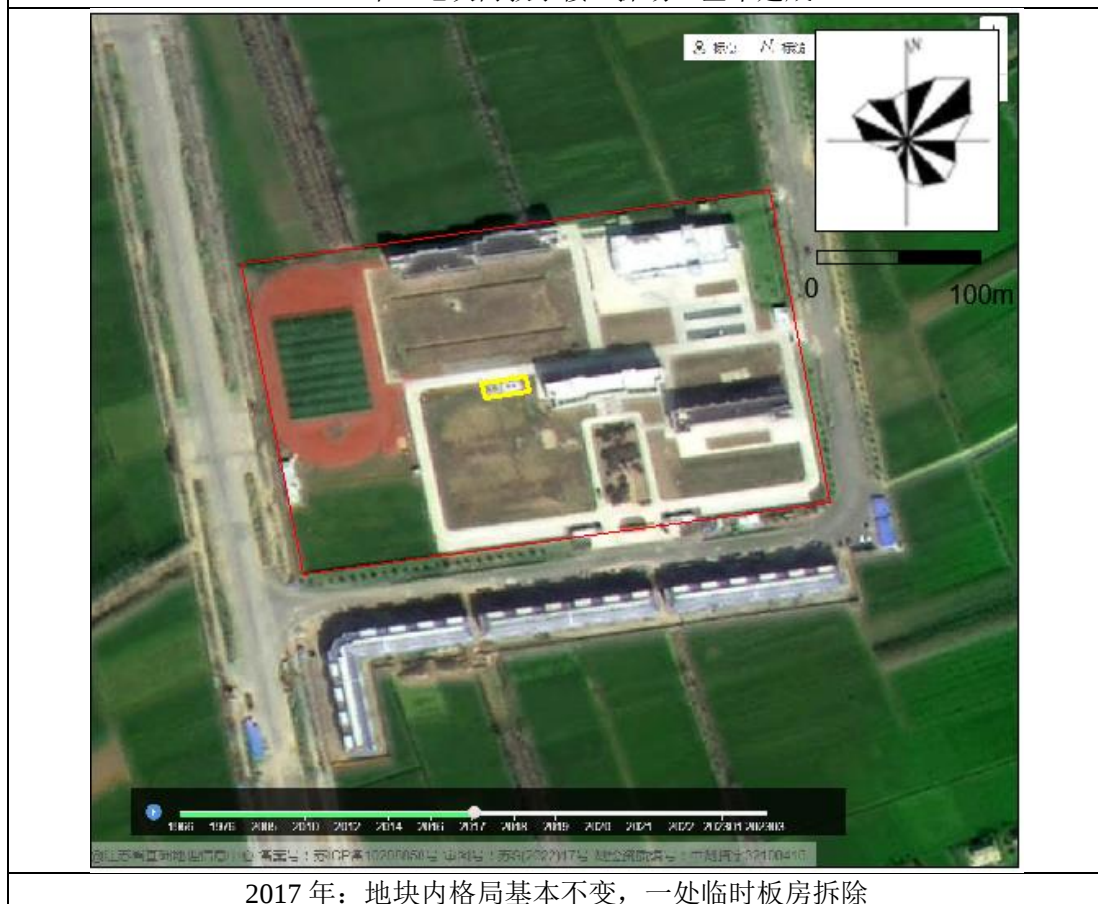
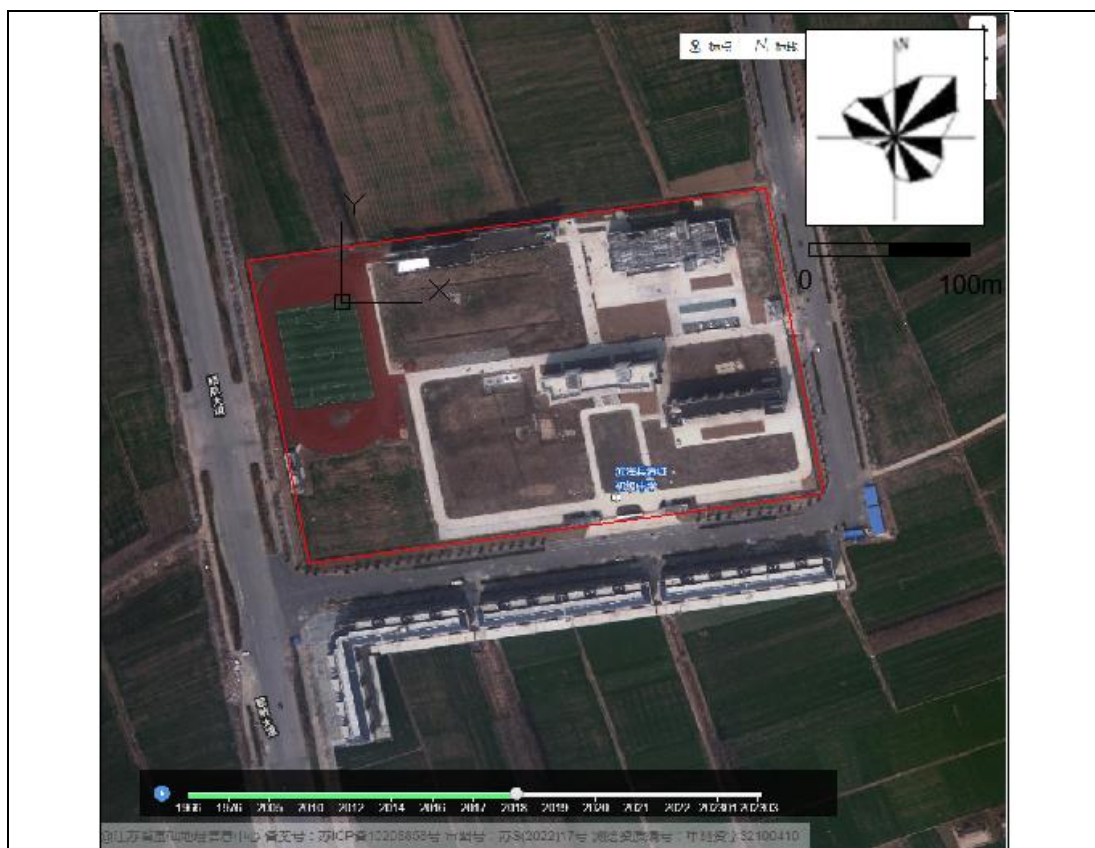
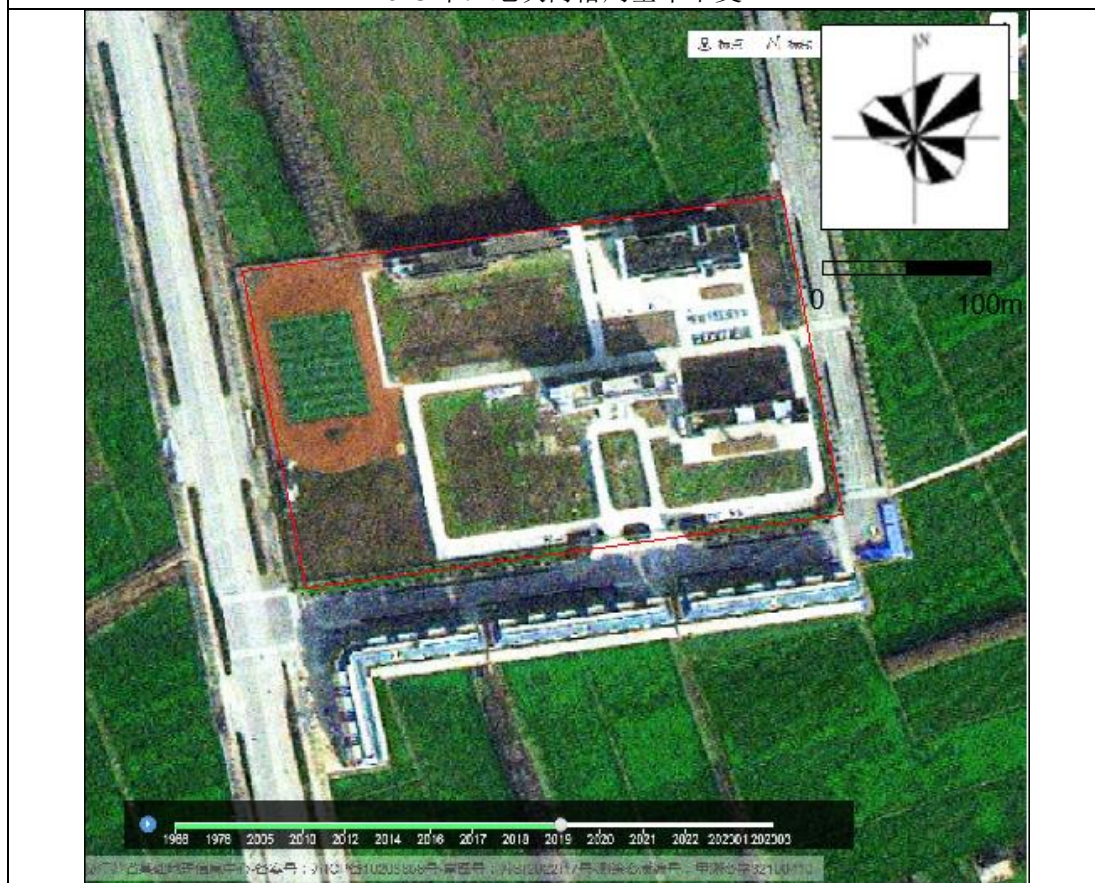
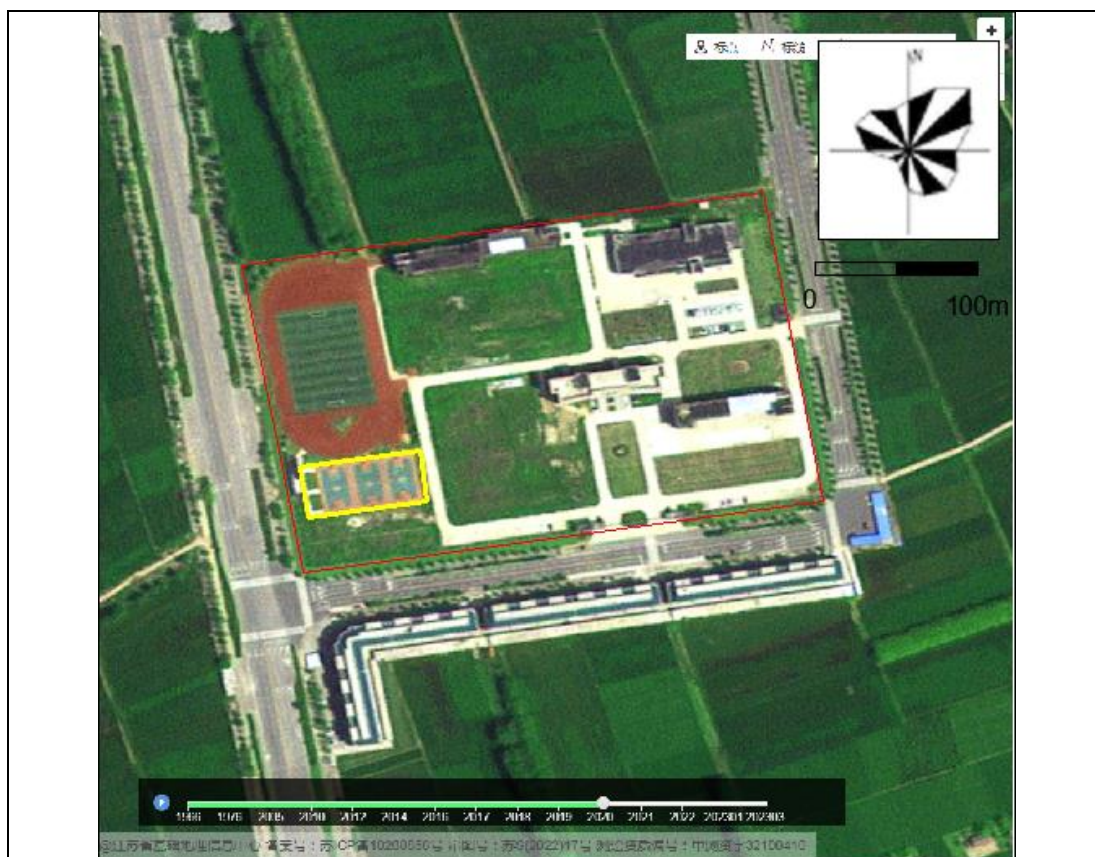
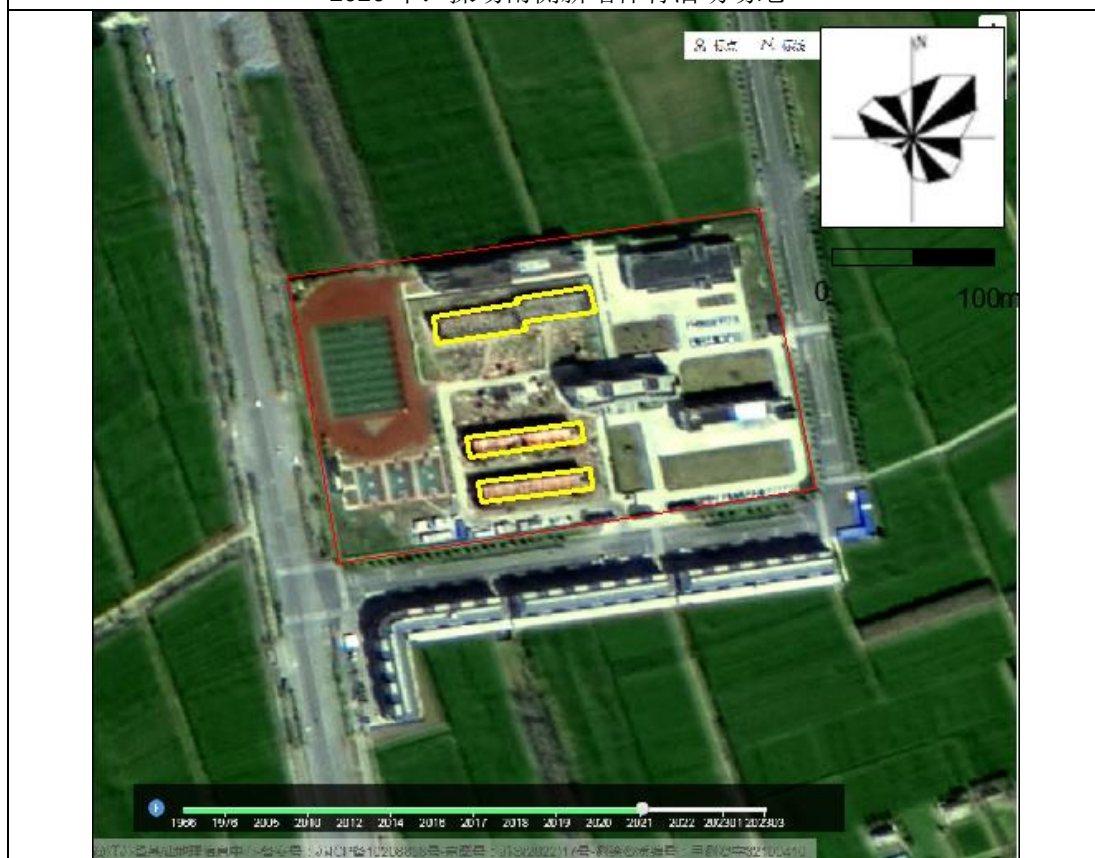
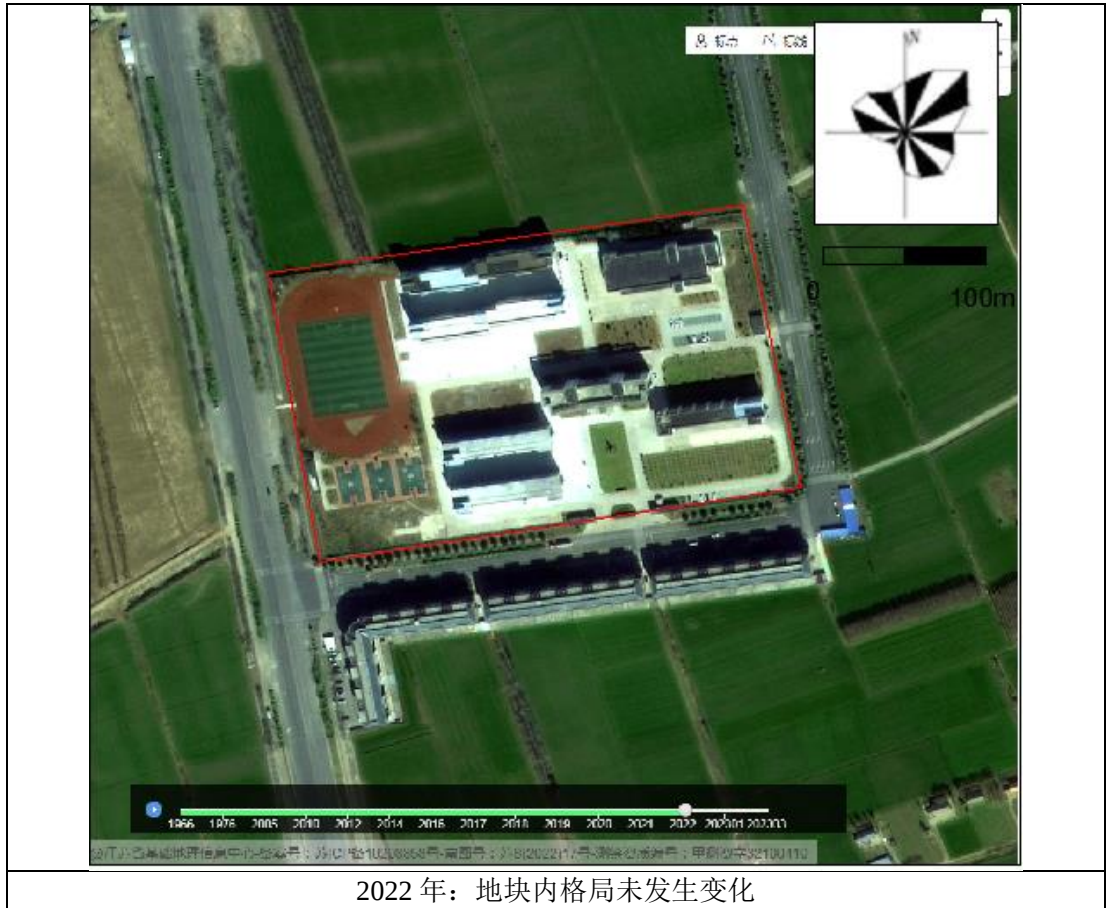
图 3.3-1 天地图历史影像图

项目组收集了调查地块 2005 年至 2022 年历史卫星图片影像数据，根据整理 2005 年至 2022 年间调查地块土地使用典型特征影像照片见图 3.3。

图中红色框为港城初级中学整体占地范围红线，黄色框为地块内变化情况标注。

2005 年：地块内以农田为主

2010 年：地块内以农田为主

2012 年：地块内以农田为主，校区及外围道路开始建设

2014 年：地块内教学楼开始建设，校区内道路等未铺设

2016 年：地块内教学楼、操场已基本建成

2017 年：地块内格局基本不变，一处临时板房拆除

2020 年：操场南侧新增体育活动场地

2021 年：地块中部有三栋建筑正在建设、西南侧建了几座施工活动板房，在建的建筑从南至北依次为实验楼、教学楼 A 和学生宿舍 A，地块其余部分没有变化

根据地块所有权单位相关知情人员的走访，并根据 2021 年本次开展土壤污染状况调查。根据调查结果，地块在 2011 年之前全部为农田；2011 年之后主要为校园内绿化区和硬化道路，地块内东侧和南侧各建设了门卫室；2020 年至今，地块中部有三栋建筑正在建设、西南侧建了几座施工活动板房，在建的建筑从南至北依次为实验楼、教学楼 A 和学生宿舍 A，地块其余部分没有变化。根据人员访谈结果，地块内未存在外来填土或堆土情况。

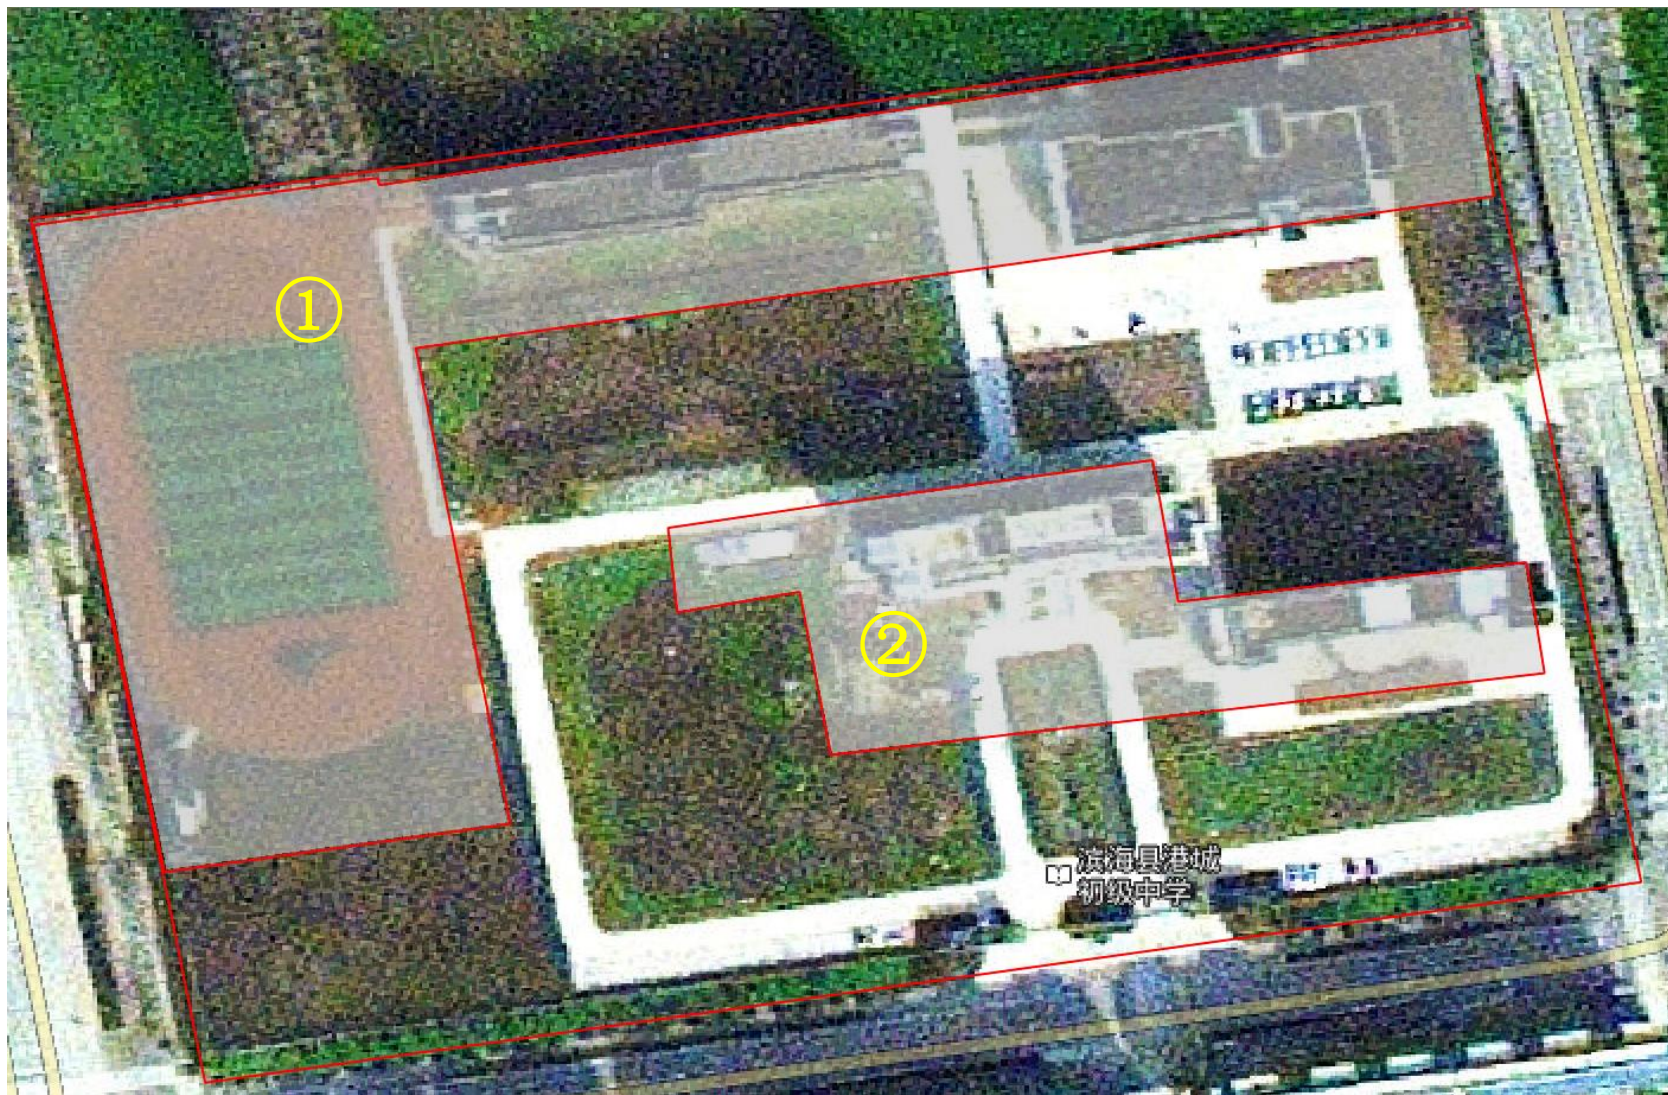
图 3.3-2 (1) 地块分区示意图

项目组对调查地块现状进行了现场踏勘。根据业主提供的用地红线图（附件 3），本项目地块分区情况见图 3.3-2（1）。目前地块内东侧和南侧各建有门卫室；西侧为操场，中部为教学楼，北侧为学生宿舍；其余部分为滨海县港城初级中学校园内绿化区和硬化道路。地块内现状情况见图 3.3-2。

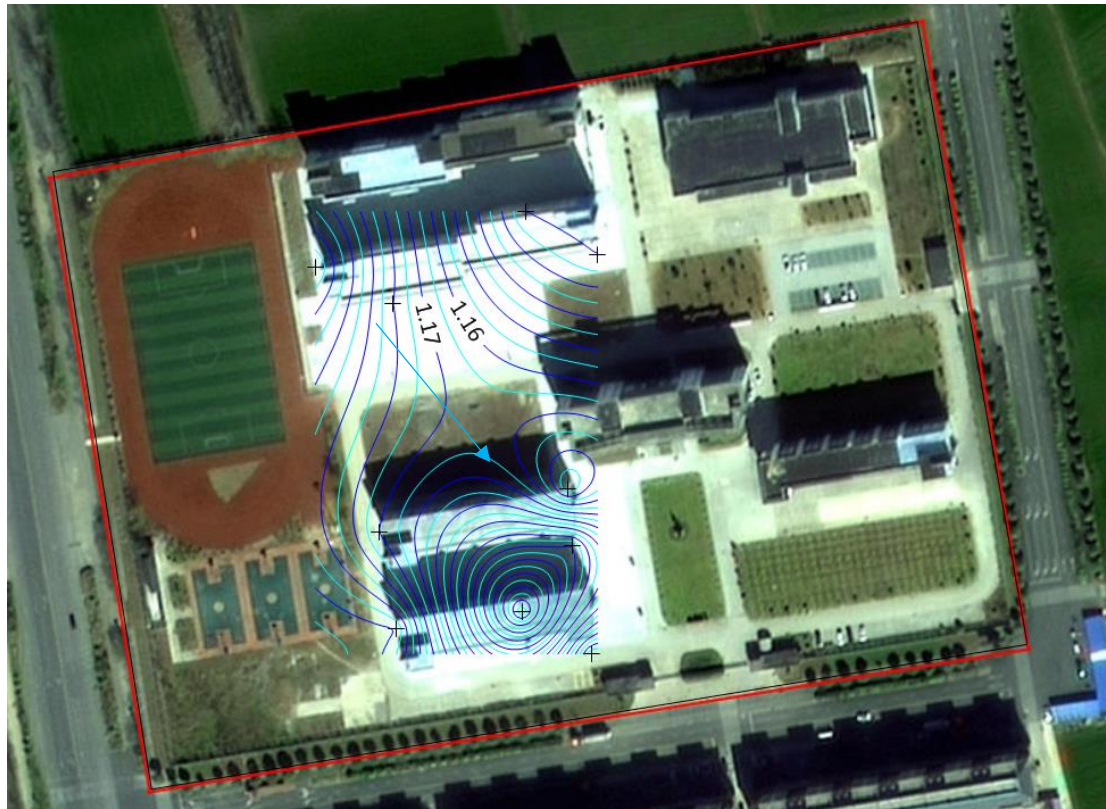
图 3.3-4 调查地块内部地下水流向图（根据地勘数据绘制）

勘探深度范围内场地地下水类型为孔隙潜水和承压水。孔隙潜水赋存于第 9 层以上土层中，其补给来源主要为大气降水及地表水，水位呈季节性变化，其排泄方式主要为自然蒸发和侧向迳流；承压水赋存于第 10~12 层土中，补给来源主要是同一含水层的侧向补给，其排泄方式主要为侧向迳流。地下水迳流缓慢，处于相对停滞状态。

对本工程有影响的地下水类型主要为孔隙潜水和第 10~12 层土中的承压水。勘察期间测得钻孔内孔隙潜水(潜水测量为钻孔旁另行干钻浅孔后按规范测量)初见水位标高在 1.02~1.12m 之间，稳定水位标高在 1.12m~1.22m 之间，根据水文地质长期观测资料，近 3~5 年内最高地下水位为 1.88m，历史最高地下水位为 1.90m，历史最低地下水位为 0.55m，地下水位年变化幅度为 1.00m 左右。
