# 盐城市建湖县秀夫路西侧、县委党校北侧地块土壤污染状况调查报告

委托单位：建湖县自然资源和规划局

编制单位：南京赛特环境工程有限公司

二〇二三年十一月

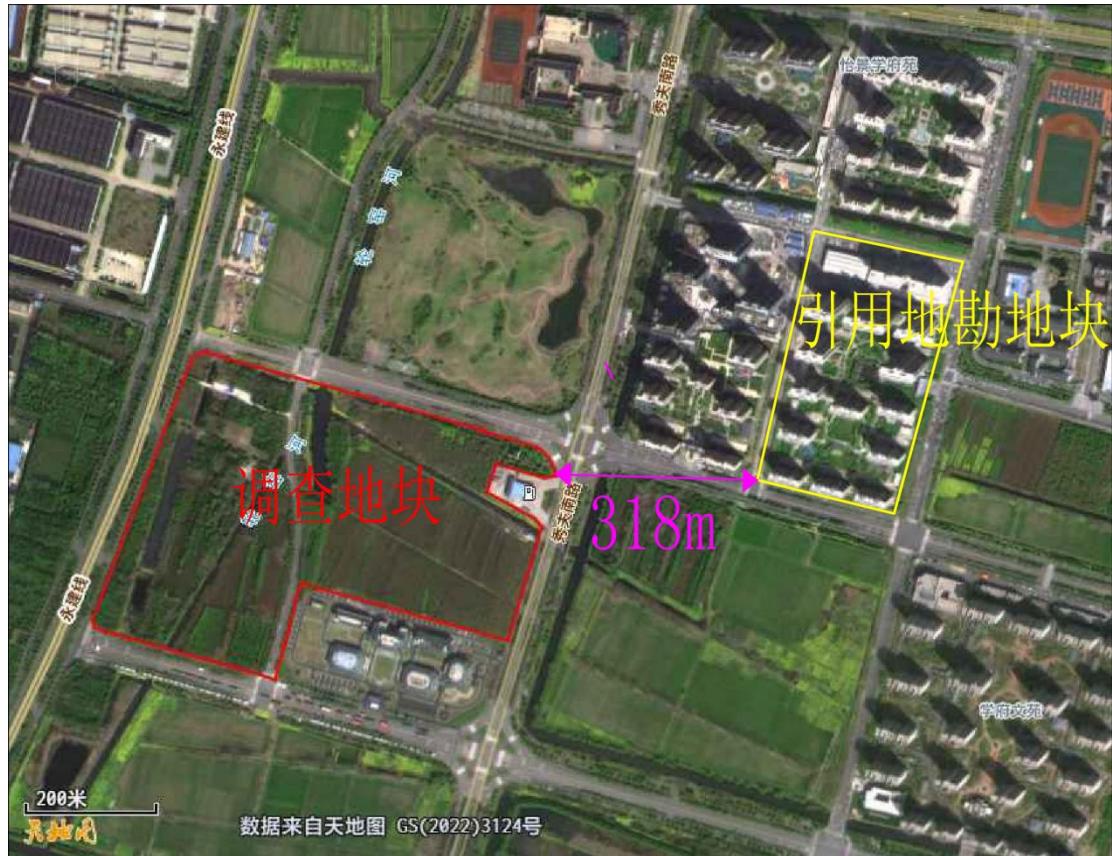
图 3.1-3 调查地块与引用地勘地位置关系图

根据《泽园·未来城二期岩土工程勘察报告》（2018 年 10 月），场地勘测范围内地下水类型主要为孔隙潜水，其次为承压水。孔隙潜水主要赋存于第 4 层以上土层中，其补给来源主要为大气降水及地表水，水位呈现季节性变化，其排泄方式主要为自然蒸发和侧向迳流；承压水赋存于第 5~7（微承压水）、9~11、15~17、19 层土中，其补给来源主要是同一含水层的侧向补给，其排泄方式主要为侧向迳流，地下水迳流缓慢，处于相对停滞状态。

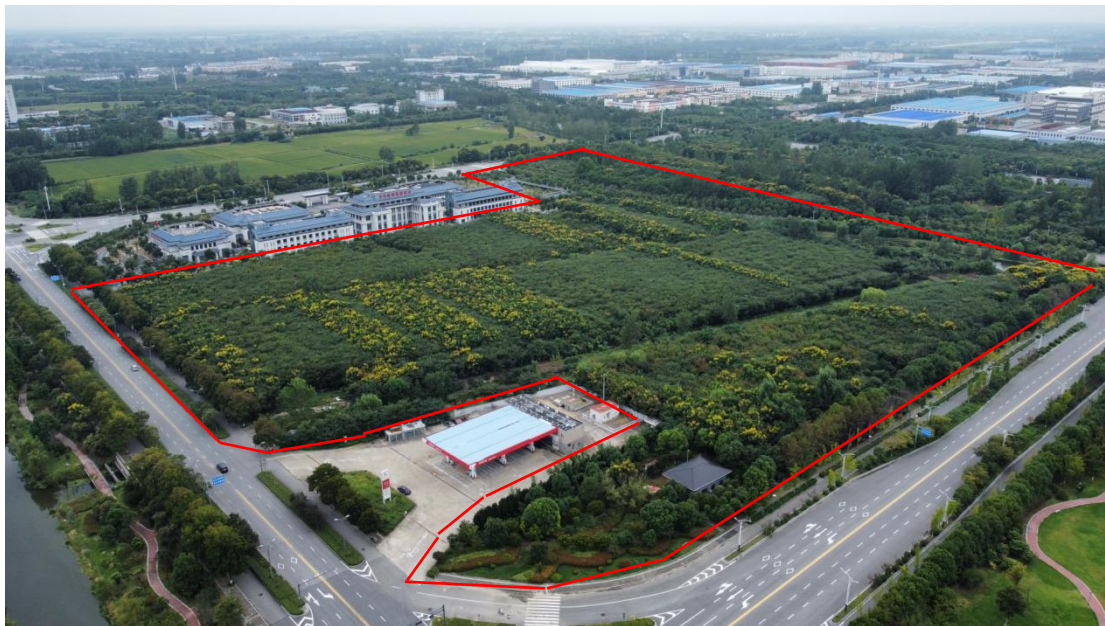
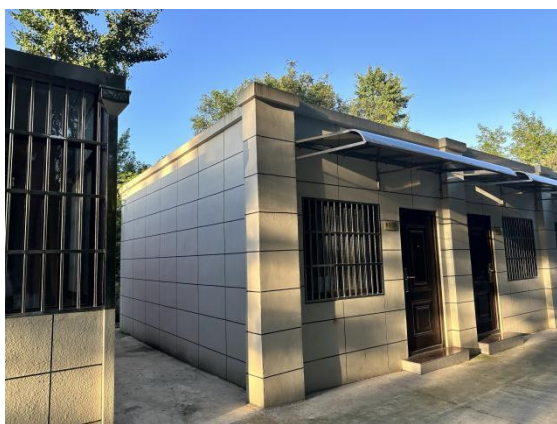
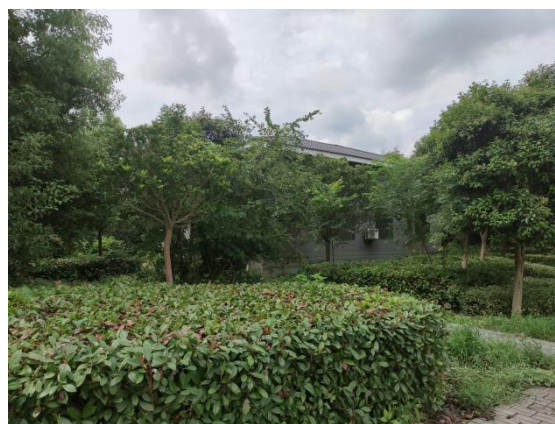
图 3.3-1 地块现状图（2023 年 8 月 23 日）

我单位接受项目委托后，调查工作组对地块资料进行收集，并于 2023 年 7 月进行了现场踏勘，目前该地块内主要为林地，具体见图 3.3-1。

总体俯瞰图

建湖县林苗圃工作站

生活污水泵房

生活用水水塔及废弃泵房

村民用房

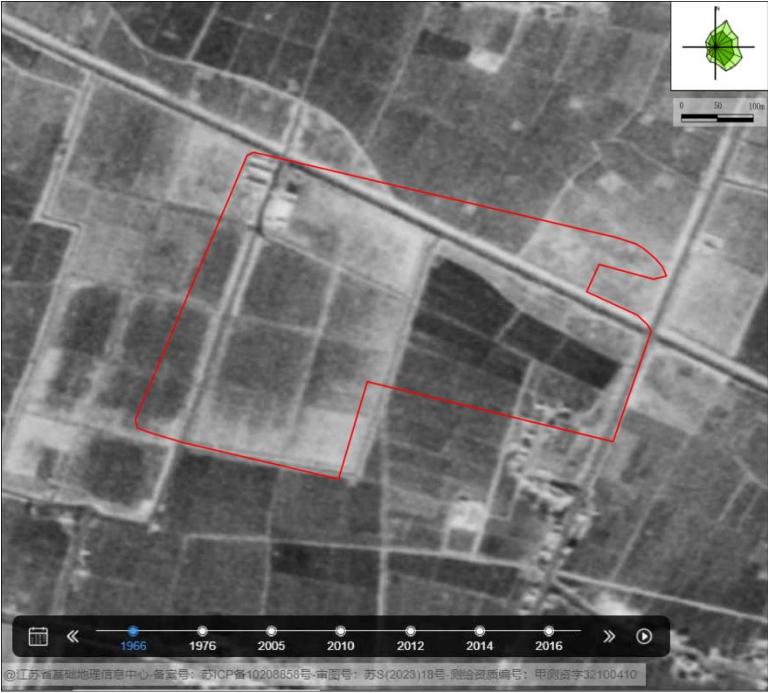
| 年份 | 卫星图片（调查地块） | 情况说明 |
|---|---|---|
| 1966 | | 地块内主要为农田与河流，并存在几处民房 |

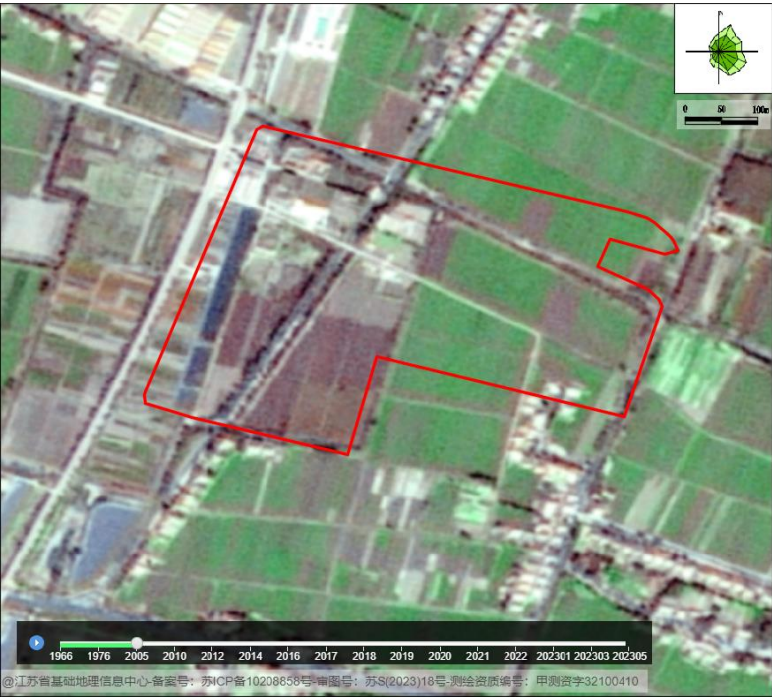
| 年份 | 卫星图片（调查地块） | 情况说明 |
|---|---|---|
| 2005 | | <p>地块于 1988 年建设一座供生活用水的水塔</p> |

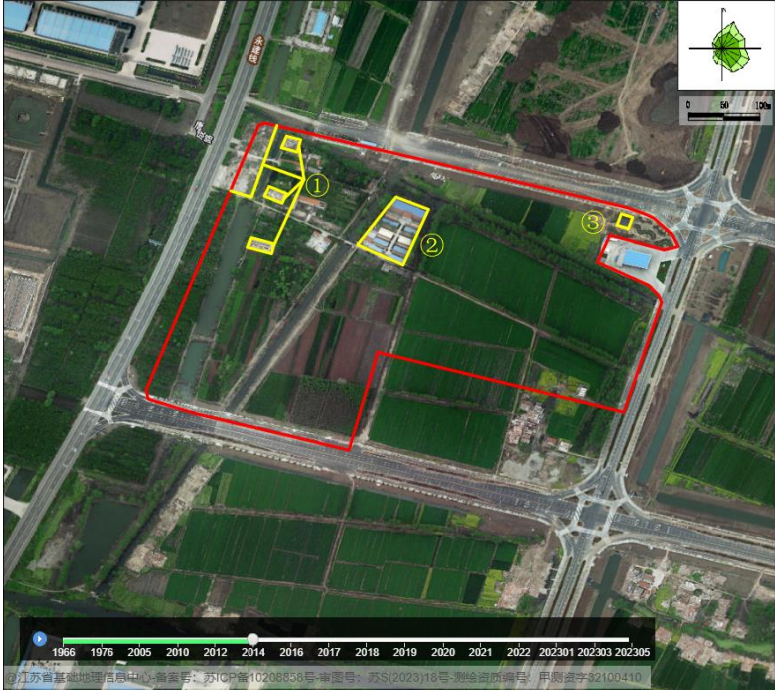
| 年份 | 卫星图片（调查地块） | 情况说明 |
|---|---|---|
| 2014 | | 地块内几处民房已拆迁（①），②处由于修建道路搭建施工临时用房，③处新建生活污水泵房 |

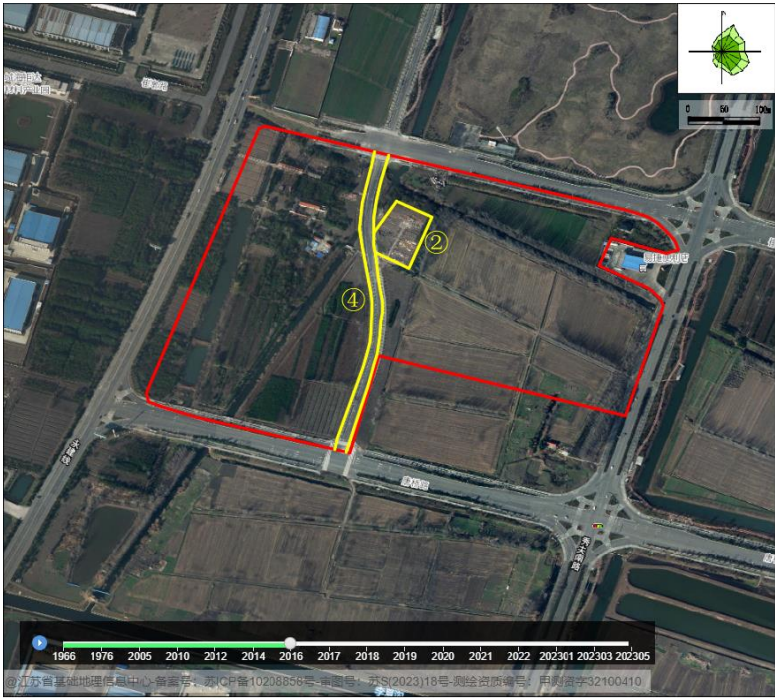
| 年份 | 卫星图片（调查地块） | 情况说明 |
|---|---|---|
| 2016 | | <p>地块内新建一条道路（④），临时施工营地已拆除（②）</p> |

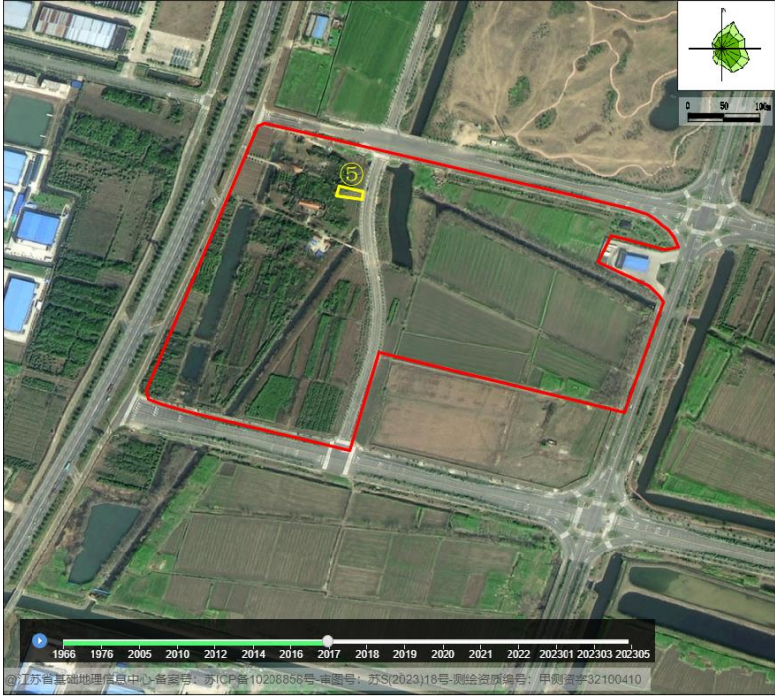
| 年份 | 卫星图片（调查地块） | 情况说明 |
|---|---|---|
| 2017 | | <p>地块内北侧民房已拆除（⑤）</p> |

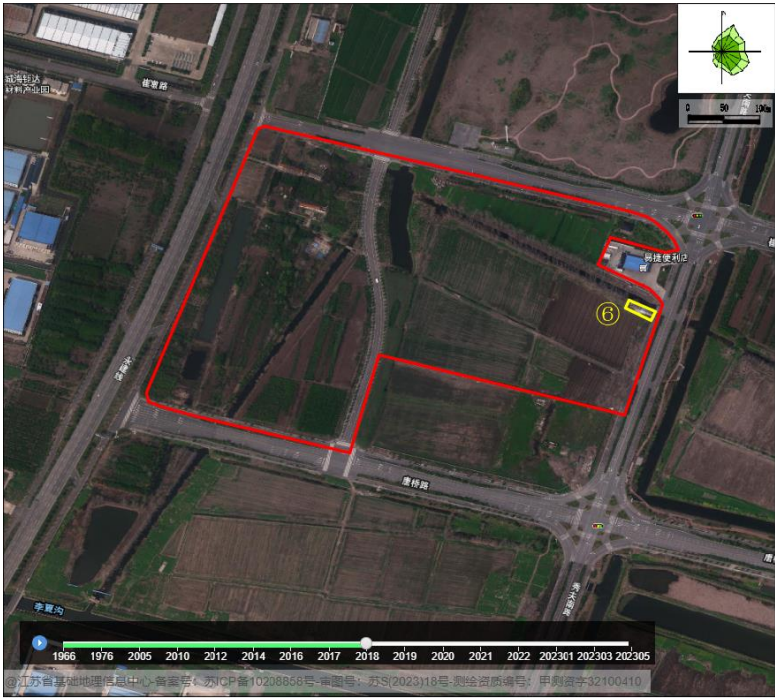
| 年份 | 卫星图片（调查地块） | 情况说明 |
|---|---|---|
| 2018 | | 地块东侧新建一处村民用房（⑥） |

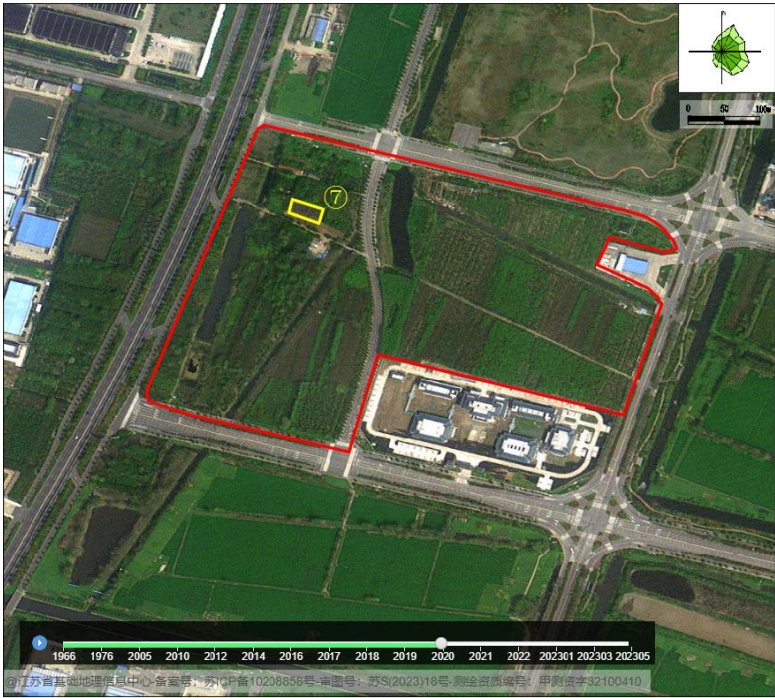
| 年份 | 卫星图片（调查地块） | 情况说明 |
|---|---|---|
| 2020 | | 地块内一处民房已拆除（⑦） |

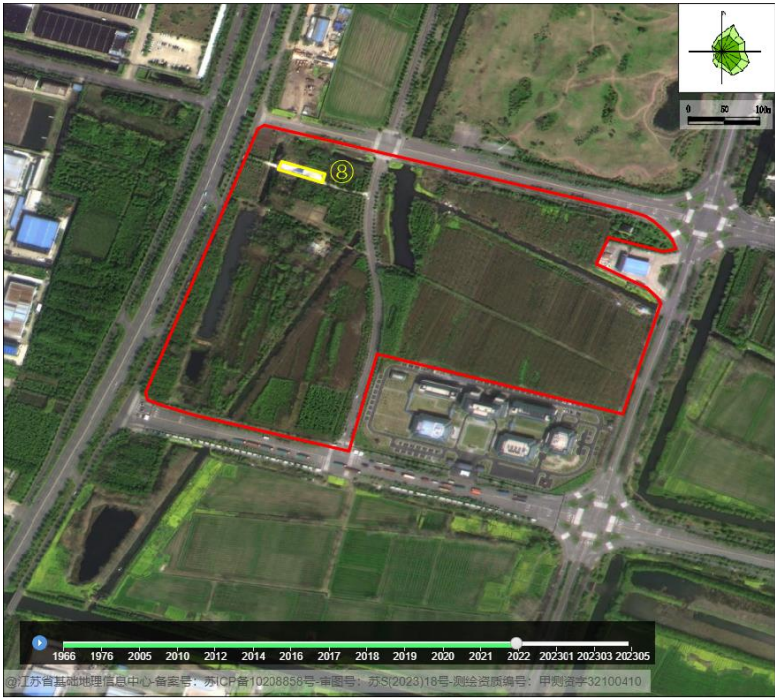
| 年份 | 卫星图片（调查地块） | 情况说明 |
|---|---|---|
| 2022 | | 地块内西北侧新建建湖县林苗圃工作站（⑧） |

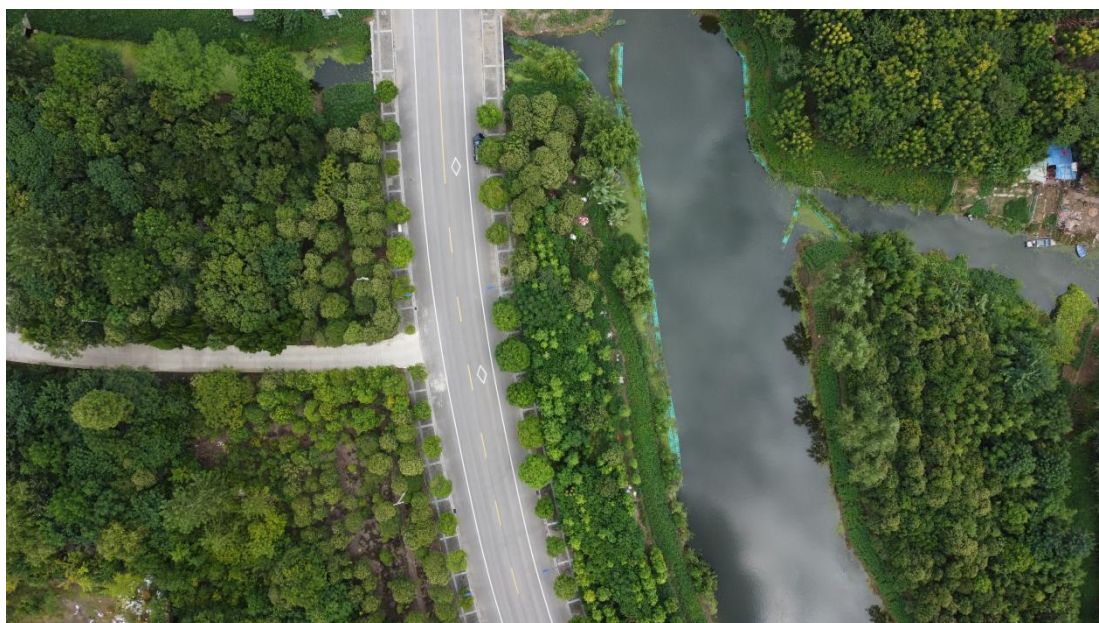
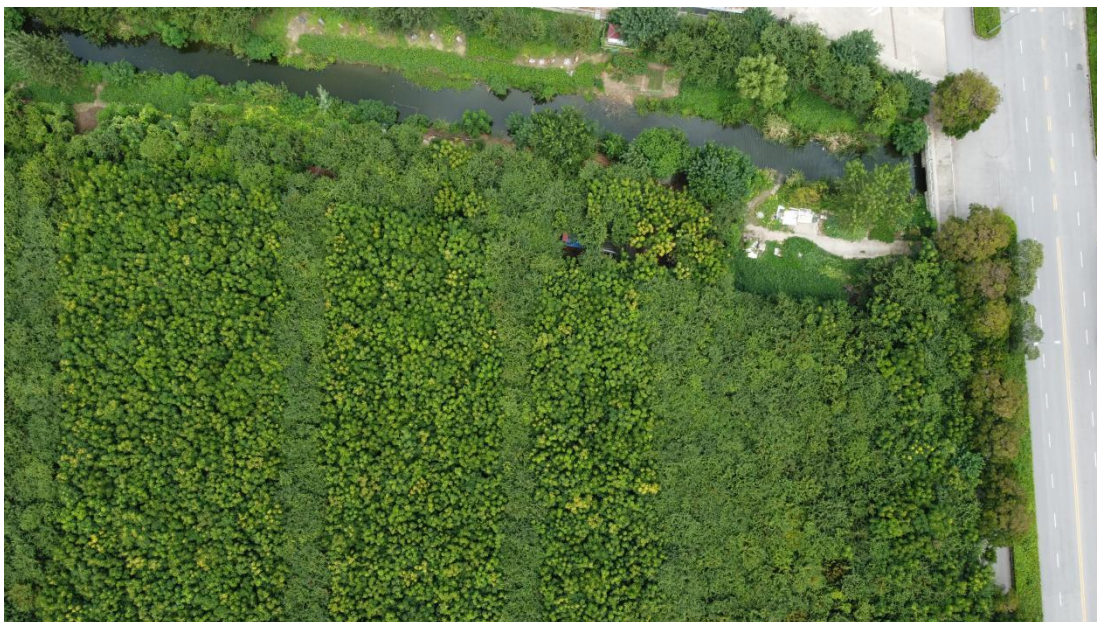
图 5.5-1 地块内水环境航拍图

根据现场踏勘、资料收集和人员访谈，地块内有水环境自西向东依次为无名小河、轮窑河、无名小河，均为自然水体。

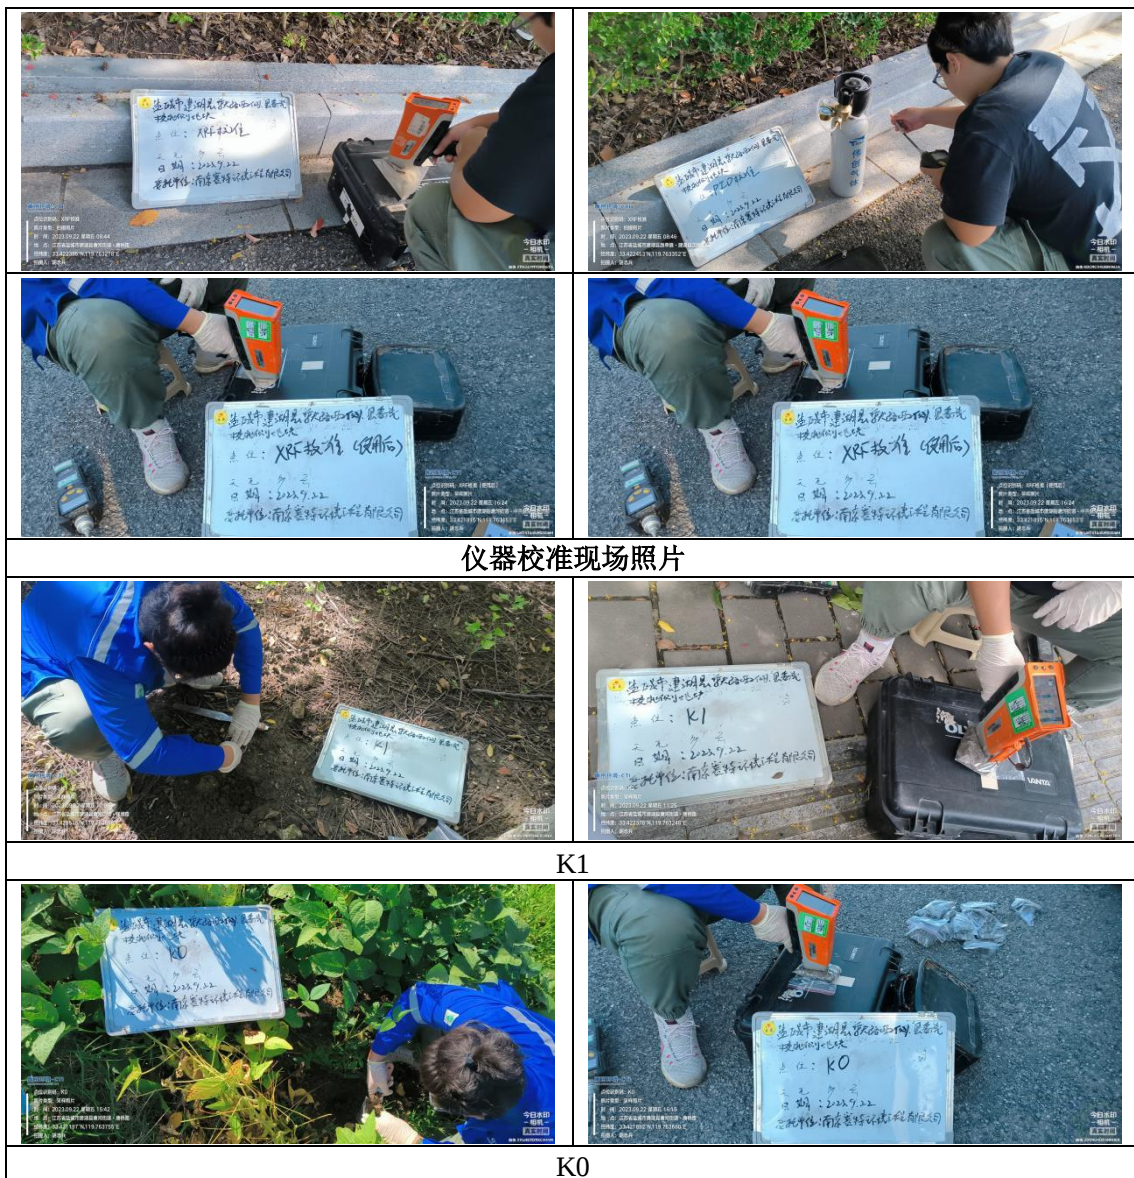
图 6.2-1 快速检测照片

现场快速检测结果表明：各表层土壤样品挥发性有机物含量极低；土壤样品中快速检测样品中砷、镉、铜、汞、镍、铅结果均低于《土壤环境质量建设用地土壤污染风险管控标准（试行）》（GB36600-2018）中第一类用地筛选值，总铬含量低于《场地土壤环境风险评价筛选值》（DB11/T811-2011）中住宅用地的筛选值。
