**井亭新村南侧南禅寺特勤消防站项目地块
土壤污染状况调查报告
(备案稿)**

委托单位：无锡市梁溪文旅集团发展有限公司

编制单位：南京赛特环境工程有限公司

2024年4月

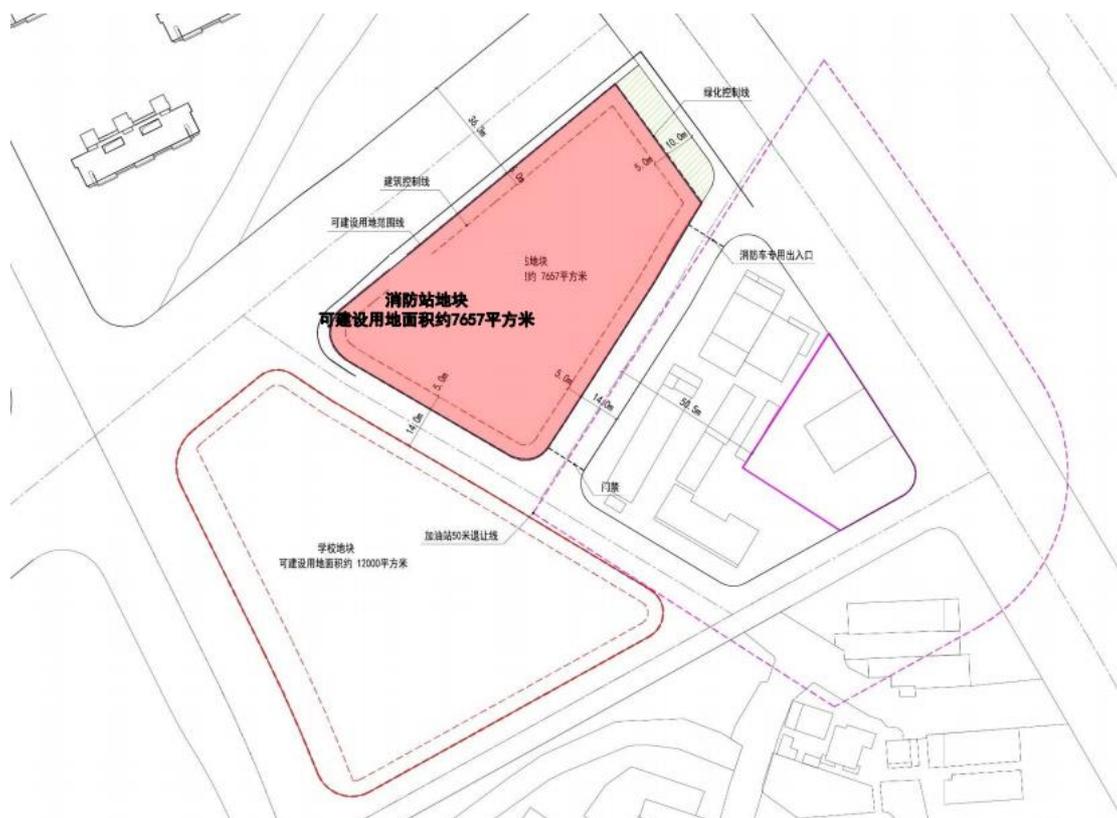
图 2.2-2 调查边界

本次调查范围见下图，拐点坐标见表 2.2-1。

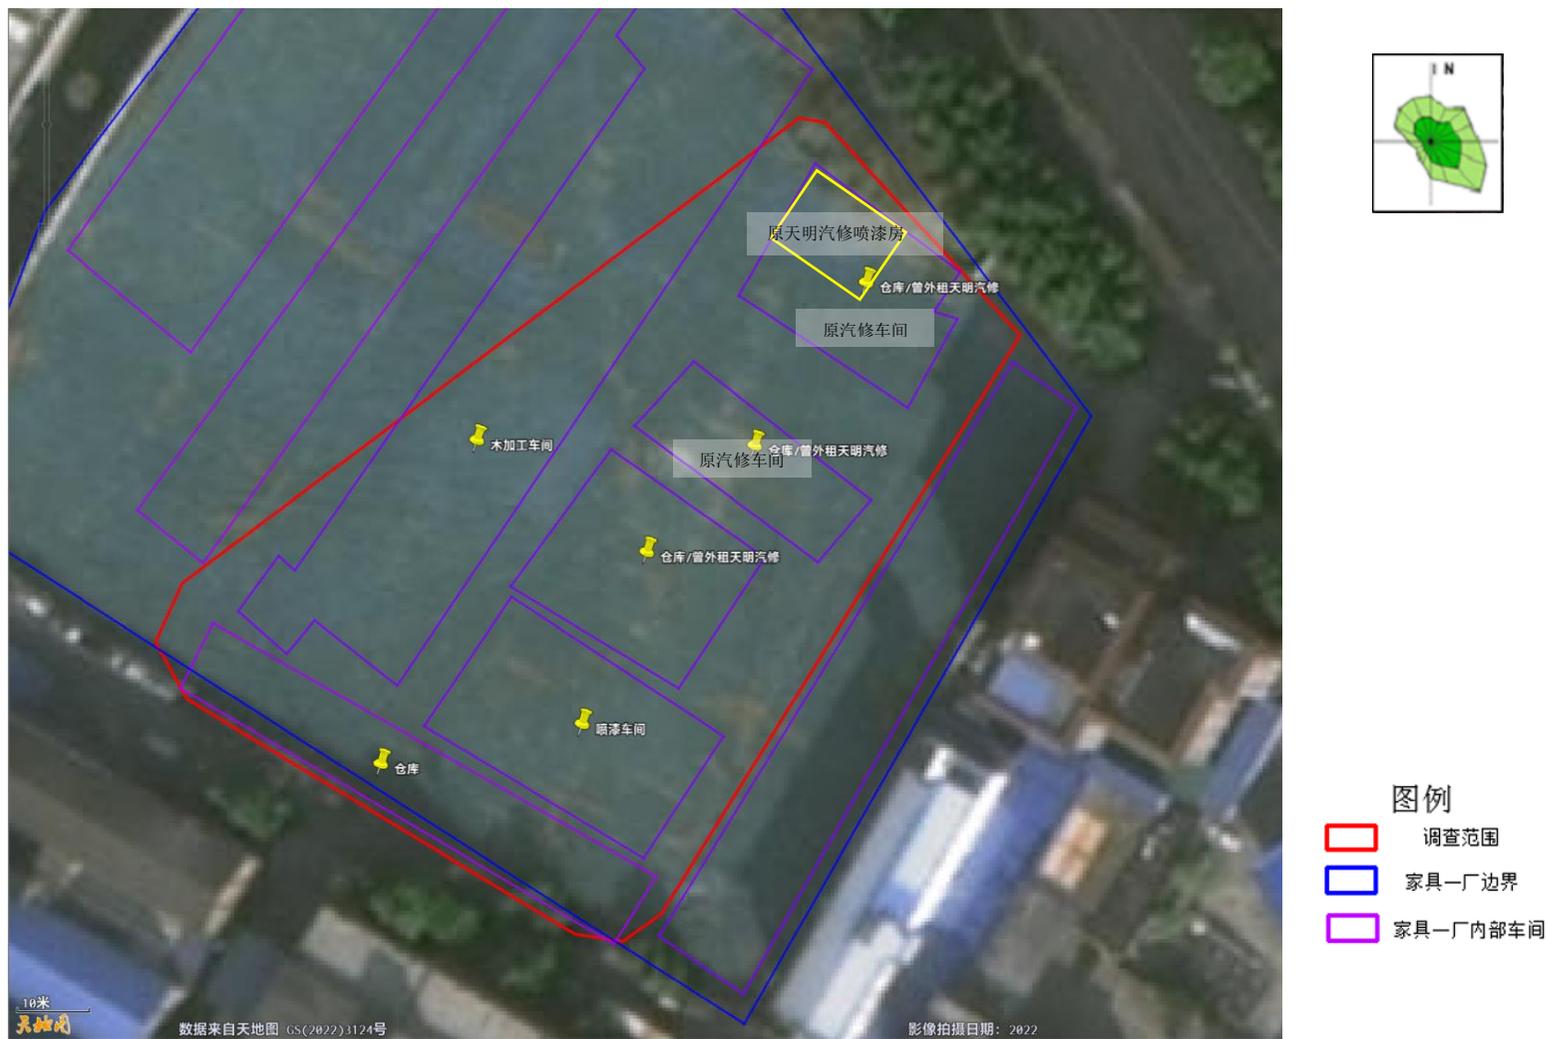
图 3.3-1 调查地块内历史用途分区情况图

地块内曾存在工业企业，主要为：无锡市家具一厂的木加工车间、仓库以及喷漆车间。

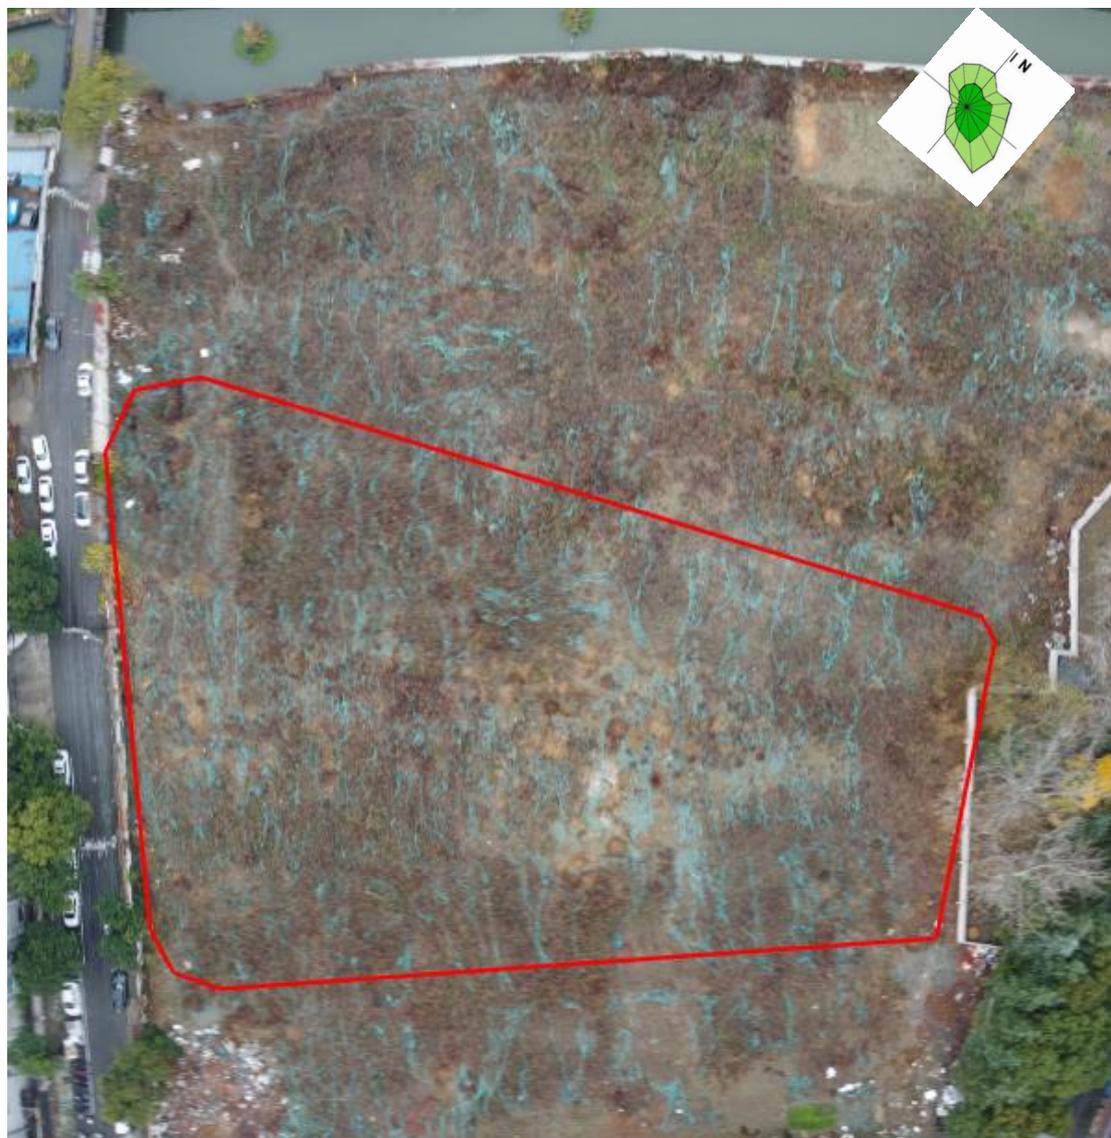
图 3.3-2 地块现状航拍图（2023.12.11） 红线为用地范围

根据现场踏勘，目前地块为闲置状态，原家具一厂构筑物及设施已全部拆除。地块内无沟渠、水塘等地表水，现场未发现地上、地下管道、槽罐等，未发现疑似污染痕迹或固废堆存的情况。

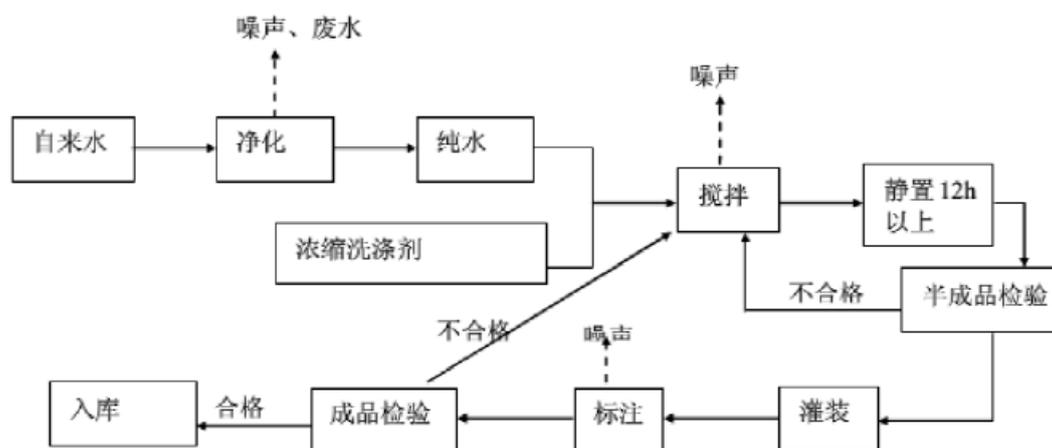
图 3.6-5 无锡市力洁清洁剂有限公司清洁剂分公司生产工艺流程图产排污情况：

该企业主要生产原料为浓缩洗涤剂，其中含助剂三聚磷酸钠，生产工艺为浓缩洗涤剂加纯水进行搅拌，具体生产工艺流程如下：

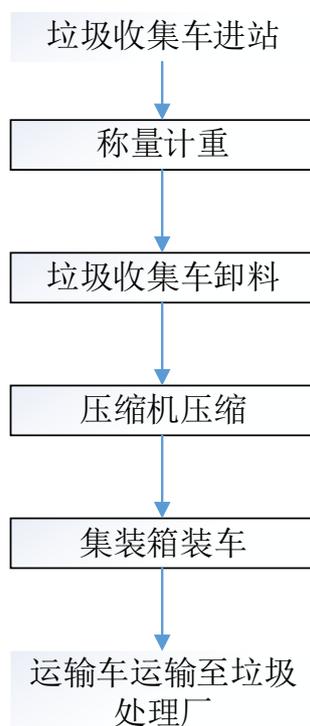
图 3.6-7 兴源中路环卫中转站生产工艺流程图
产排污情况：

兴源中路环卫中转站建成于 2004 年，由无锡市环卫处统一建设，建设完成后交由南长区环卫所运营，后于 2012 年停止运营，停运后环卫站房屋租赁给无锡圆通轮胎销售有限公司进行经营活动。运营期间主要负责城市生活垃圾的压缩和转运。垃圾中转站的主体工艺流程如下：

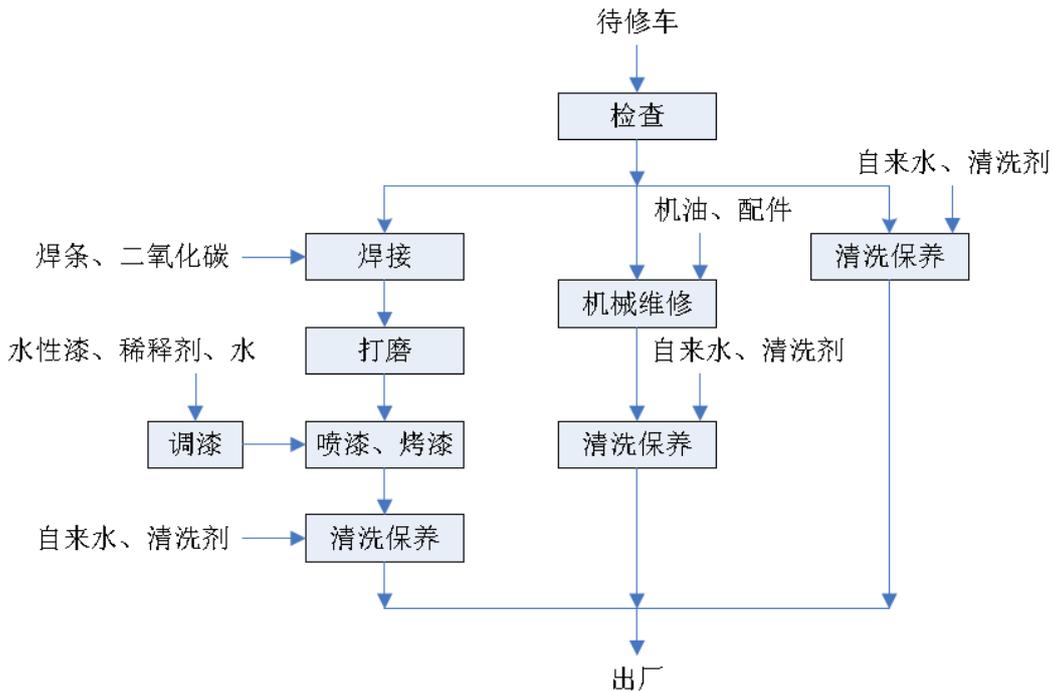
图 3.6-8 无锡名曼汽车有限公司生产工艺流程图

无锡名曼汽车有限公司成立于 2012 年，目前在正常经营。主要从事汽车维修、保养、洗车工作，对部分表面受损车辆进行喷漆处理。

主要原料为清漆、面漆、稀释剂、机油、汽车配件、清洗剂、焊条、二氧化碳。

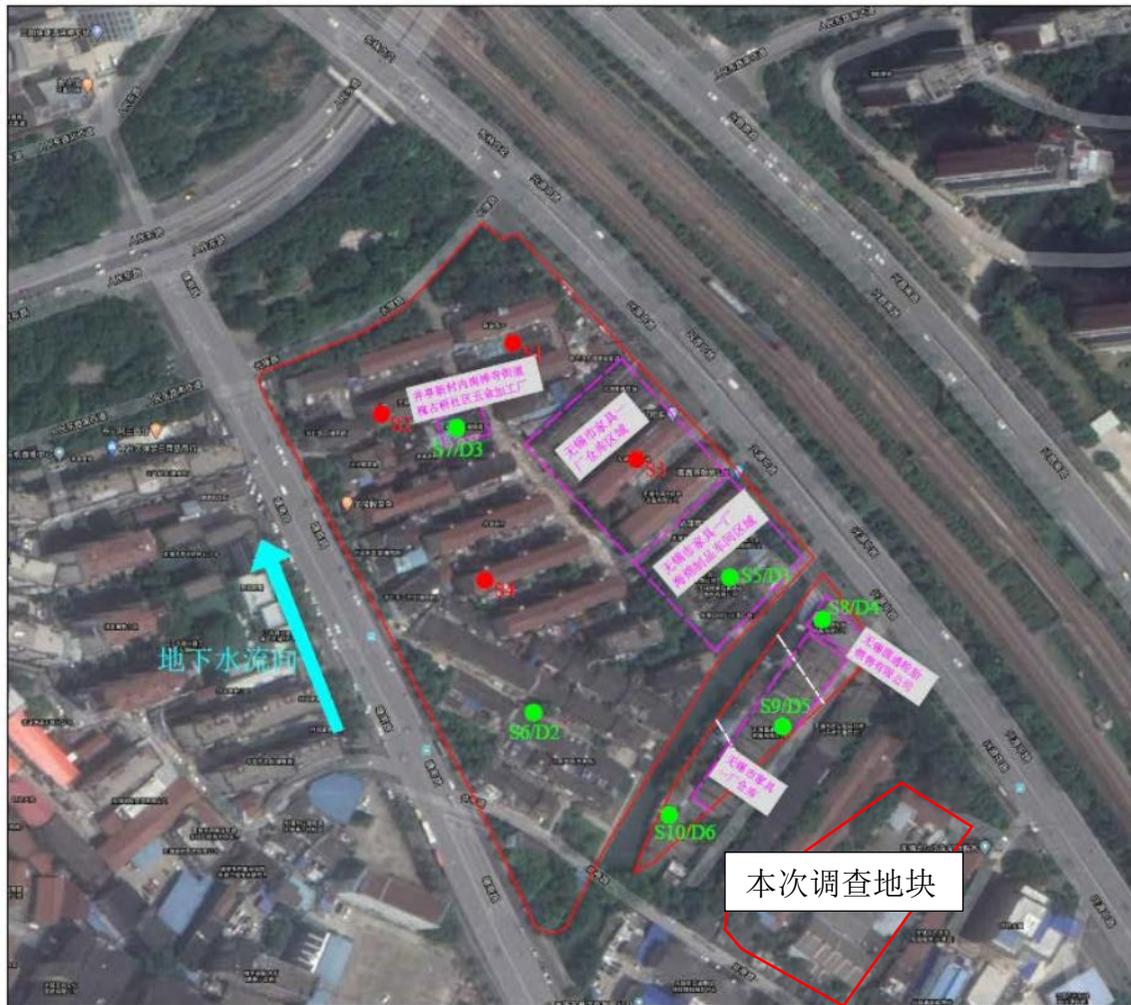
图 3.6-10 井亭新村地块土壤污染状况调查布点情况

根据前期访谈及资料搜集分析可知，该本次调查范围内地块未进行过土壤及地下水的监测。但地块北侧井亭新村地块曾于 2022 年开展过土壤污染状况调查工作，该调查工作对无锡市家具一厂进行了调查和污染因子识别。该地块布点情况如下。

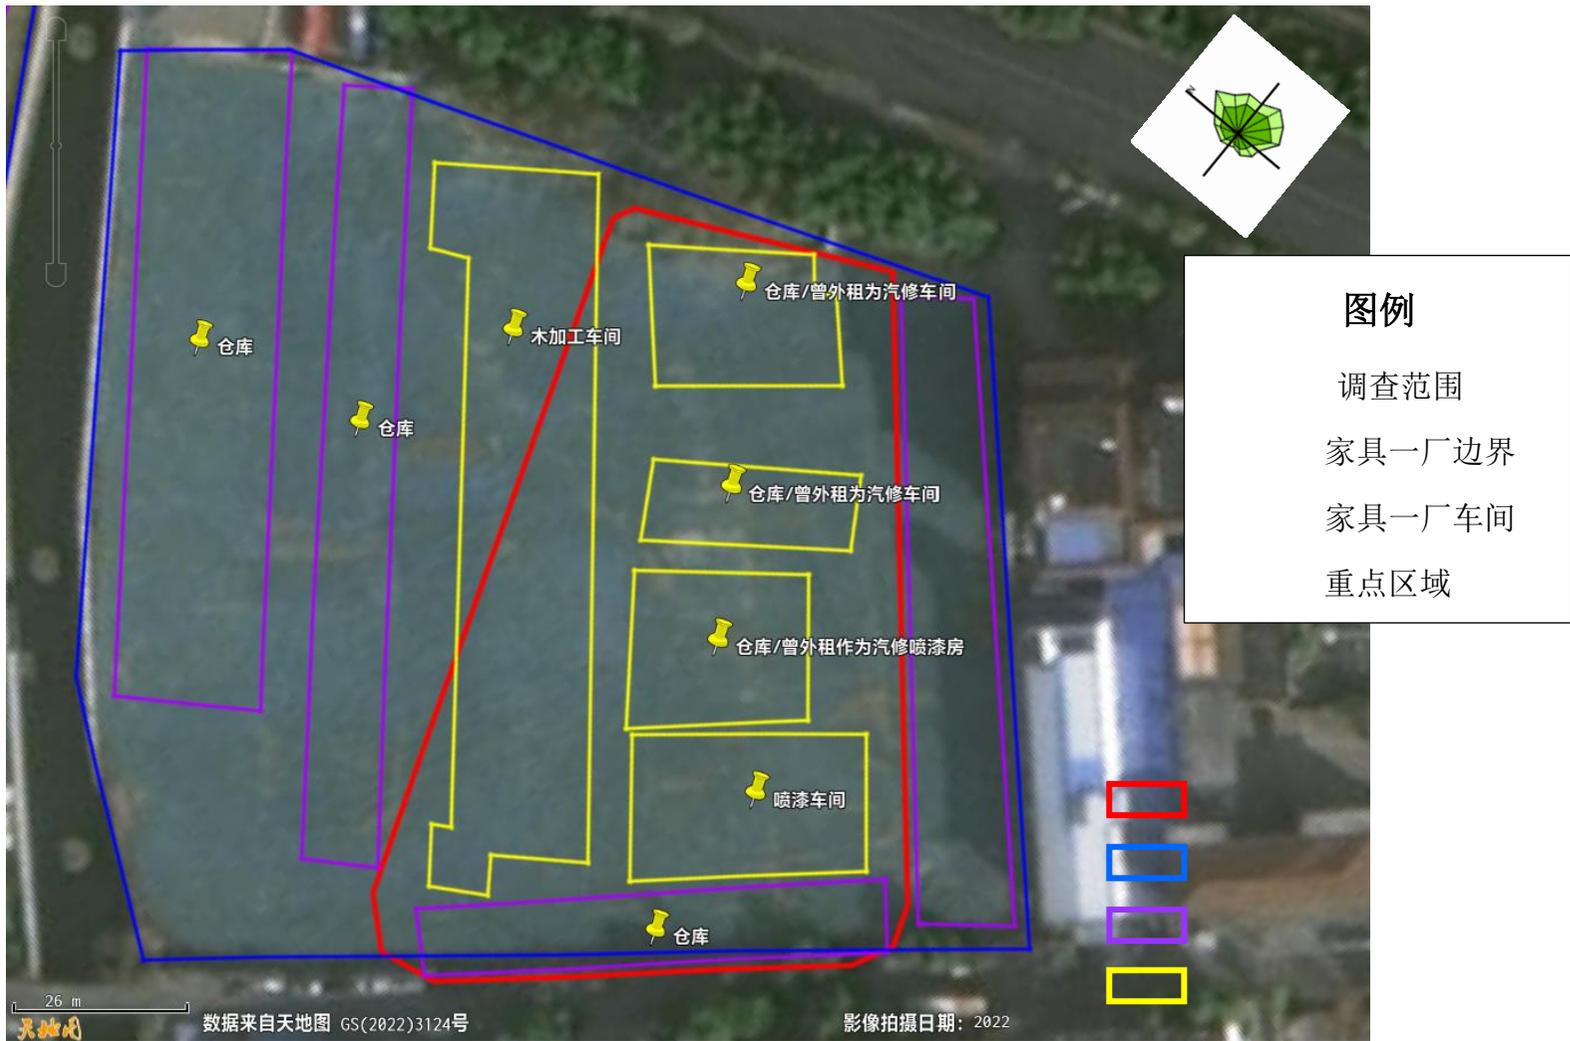
图 3.6-12 重点区域划分示意图（黄色范围为重点区域）

该车间主要用作家具生产车间，生产过程中含施胶工序，用胶工序可能产生特征污染因子苯、甲苯、二甲苯和甲醛，该工序可能产生胶水的洒落、渗漏等意外排放。考虑到无锡家具一厂建立时间较长，综合考虑历史原因和管理因素，本次调查地块内原家具生产车间区域应列为重点调查区域。

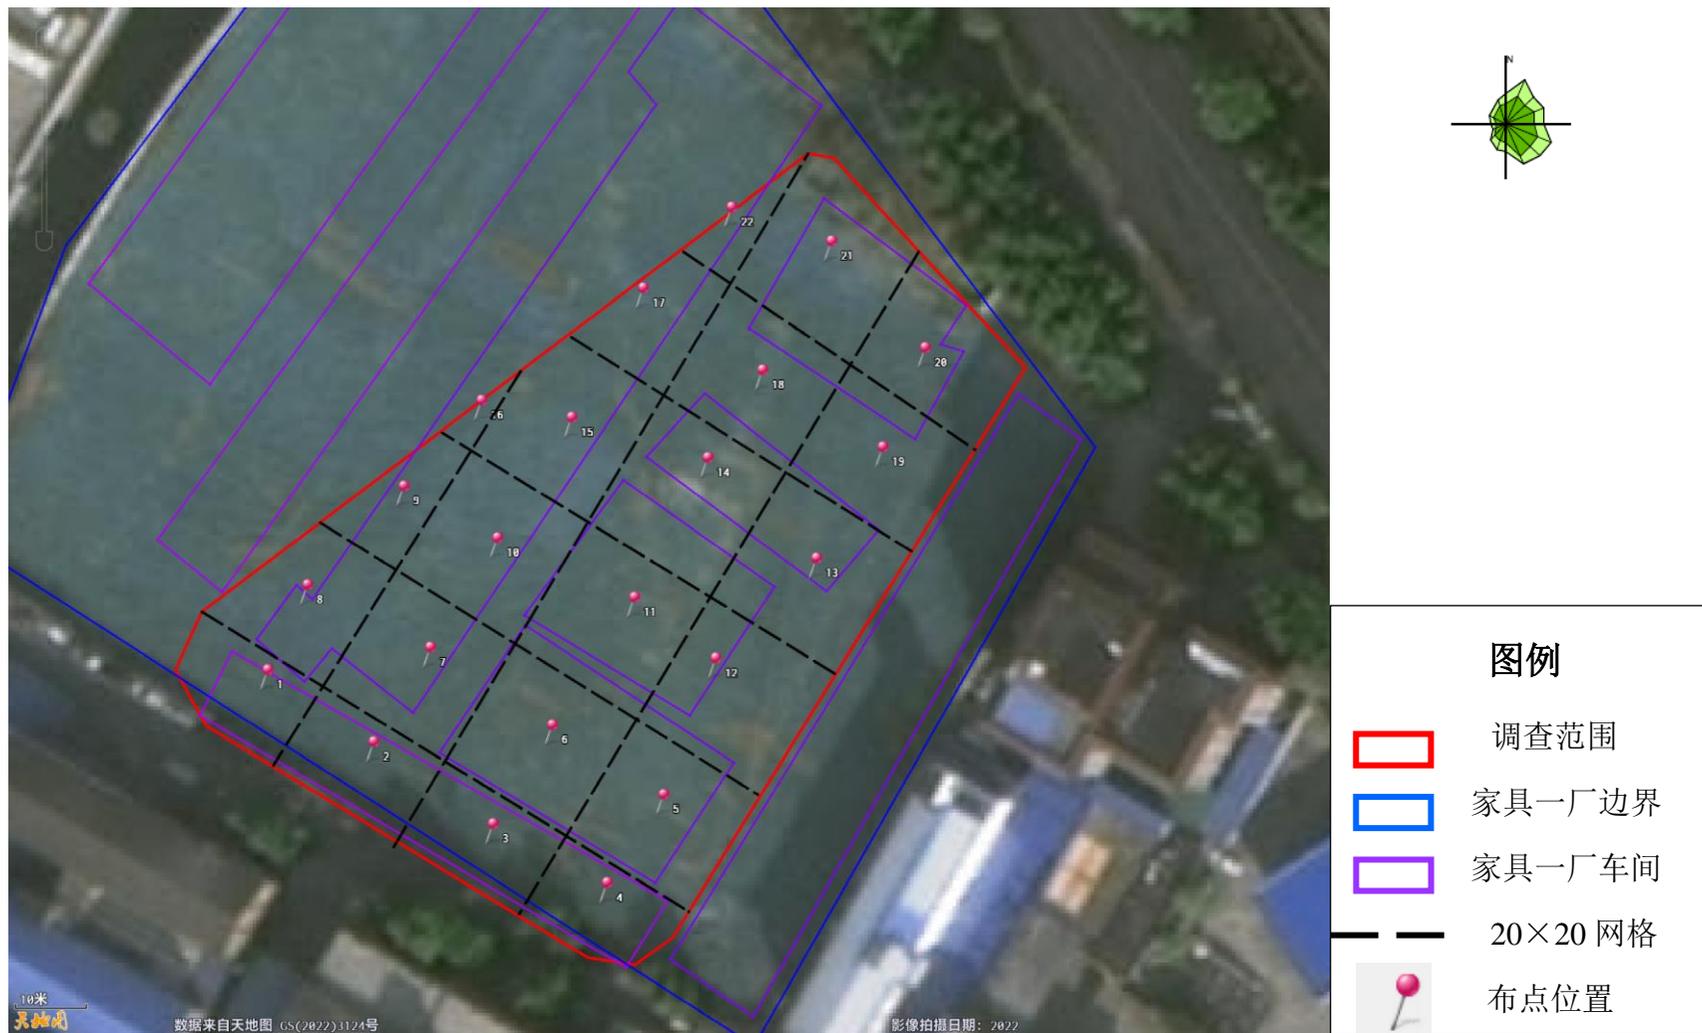
图 4.1-1 快筛点位布设图

对全场土壤进行快速筛查。筛查布点采用系统布点法。具体筛查点位见下图。根据全场快筛结果，未发现场地表层土异常情况。

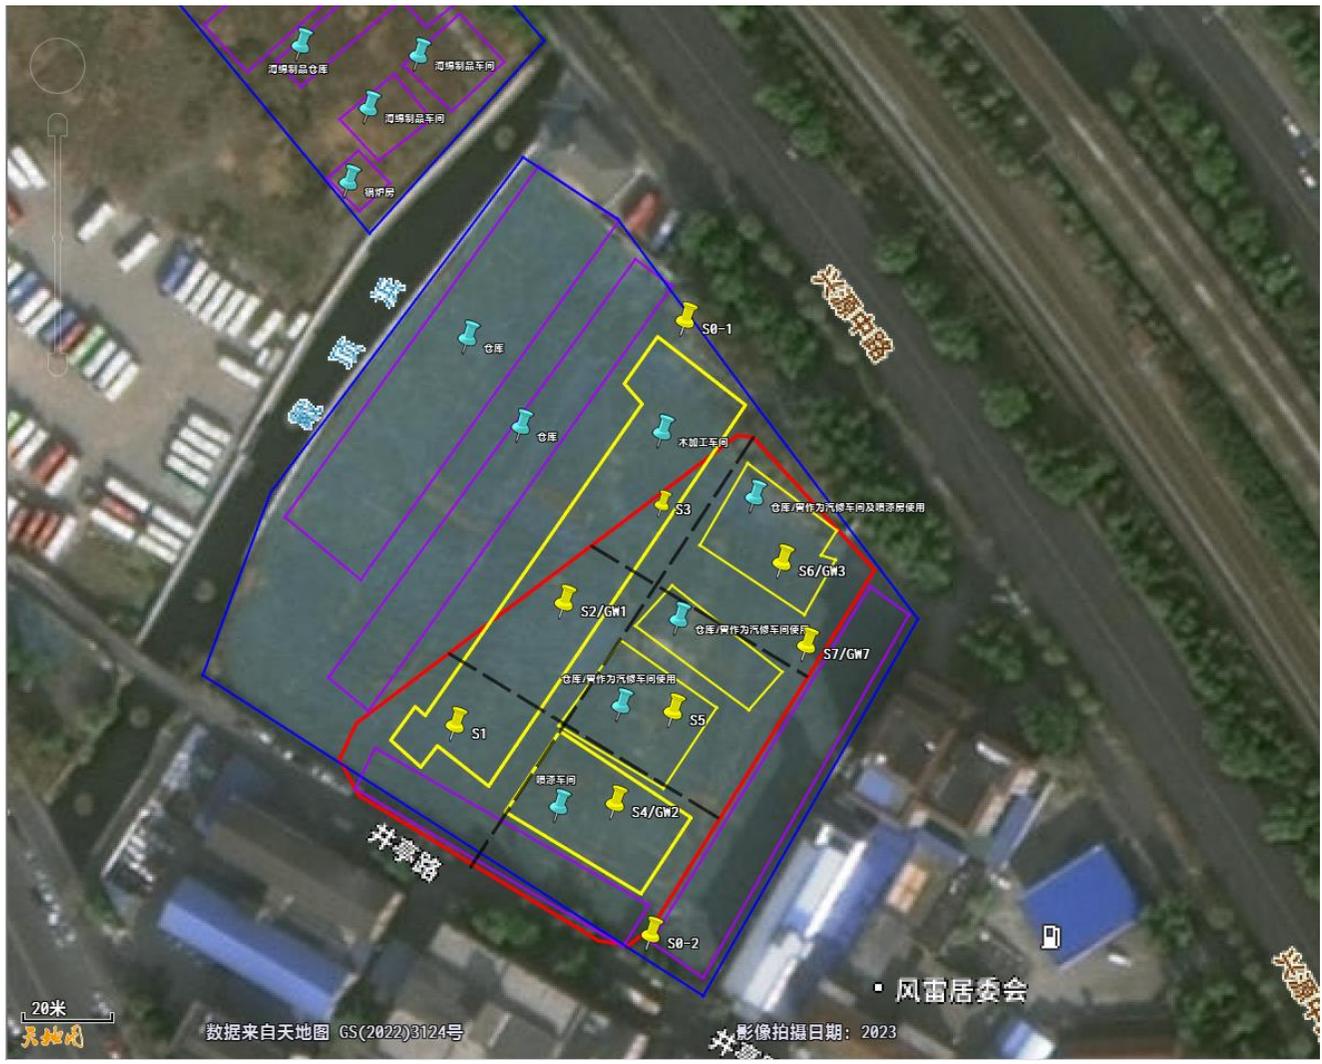
图 4.1-2 点位布设图

依据《工业企业场地环境调查评估与修复工作指南（试行）》，地下水采样一般以最易受污染的第一层含水层为主，根据参考地勘资料，该区域潜水稳定水位埋深为 0.4-1.7m，标高为 2.70~3.25m，地下水监测井至少需达到地下水位线以下。因此，为确保采集到地下水且不打穿隔水层，设置地下水监测钻探深度为地表下 6m。同时，考虑本地块特征污染因子石油烃（C₆-C₉）、石油烃（C₁₀-C₄₀）为 LNAPL 类，为保证采集到含水层顶部的水样，初步设置开筛位置在地面下 0.4m 处，于筛管底部设置 0.5m 沉淀管。

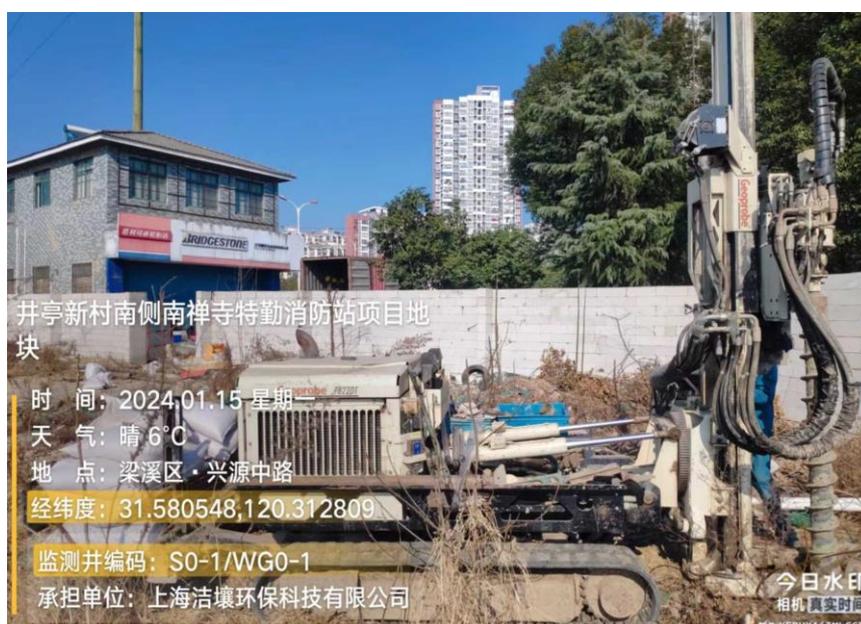
图 4.2-1 钻机实物图

使用专用采样设备 Geoprobe 进行土孔钻探，采用加粗的外径为 3.25 英寸管。钻机实物图片见下图。

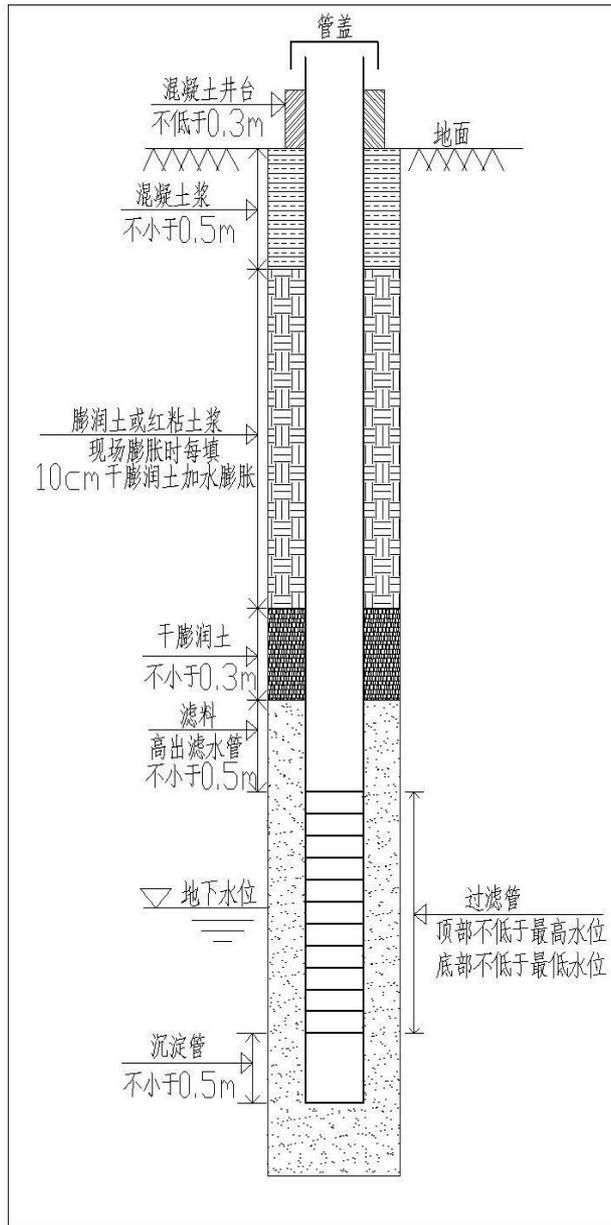
图 4.3-1 地下水采样井结构示意图

本次调查主要采用 Geoprobe 钻井采样系统，以中空螺旋钻进方式设置地下水监测井，具体流程及要求见表 6.4-1。

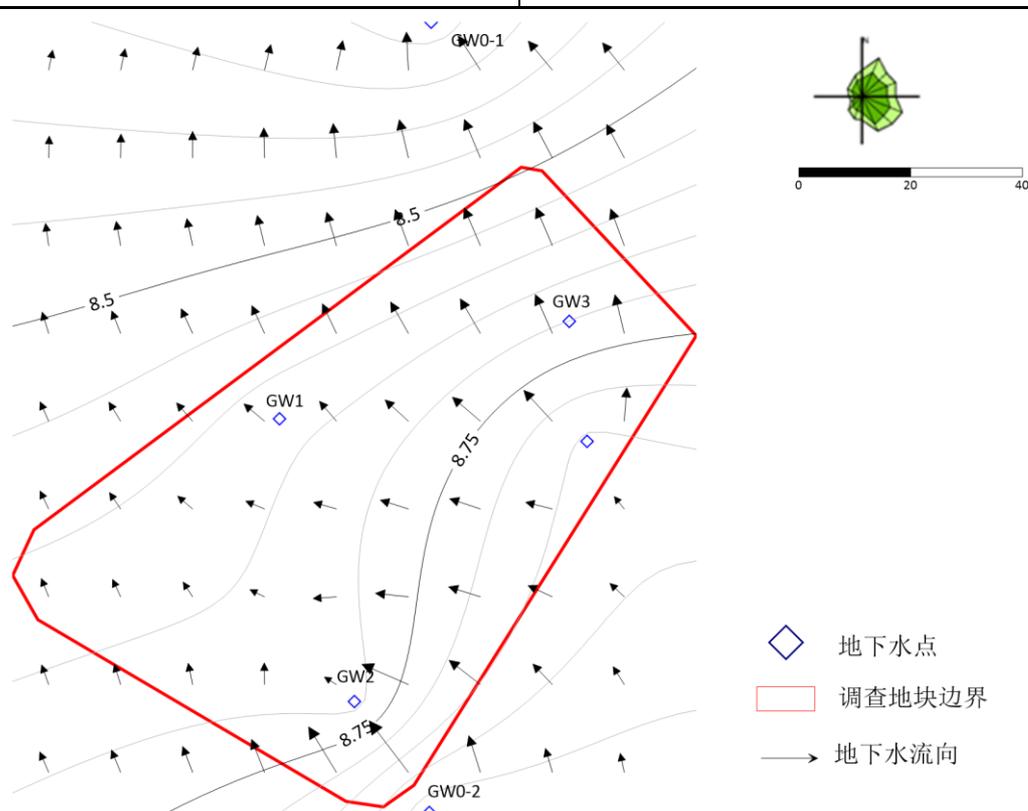
图 6.2-1 地下水流场图

采用 surfer 软件对地下水水位现场测量数据进行差值（克里金法）得到本项目地块所在区域的潜水流向（见图 6.2-1）。根据数值计算结果，地块南侧水位较高，北侧水位较低，地块内潜水流向为自南向北流动。

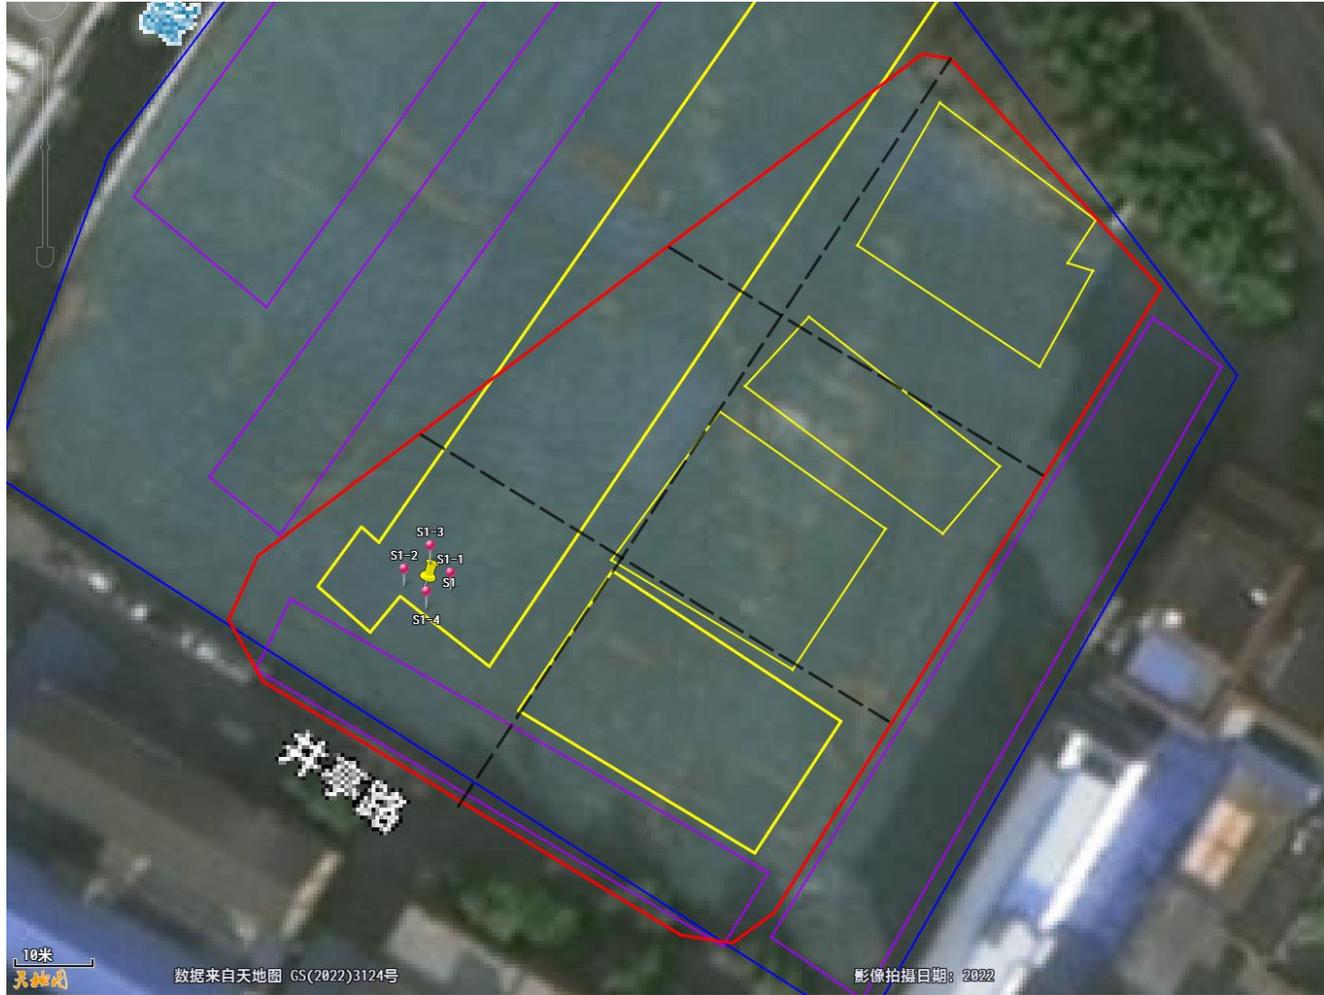
图 6.3-1 异常点位排查采样示意图

序号	采样点编号	位置说明	采样深度	检测因子	土壤采样数量
1	S1-1	1m 范围内东侧	6m	砷、苯并(a)蒽、 蒽、苯并(b)荧蒹、 苯并(k)荧蒹、苯并 (a)芘、茚并(1,2,3-cd) 芘、二苯并(a,h)蒽	6 个
2	S1-2	1m 范围内西侧	6m		6 个
3	S1-3	1m 范围内北侧	6m		6 个
4	S1-4	1m 范围内南侧	6m		6 个
5	S1	原点位周边	6m		6 个

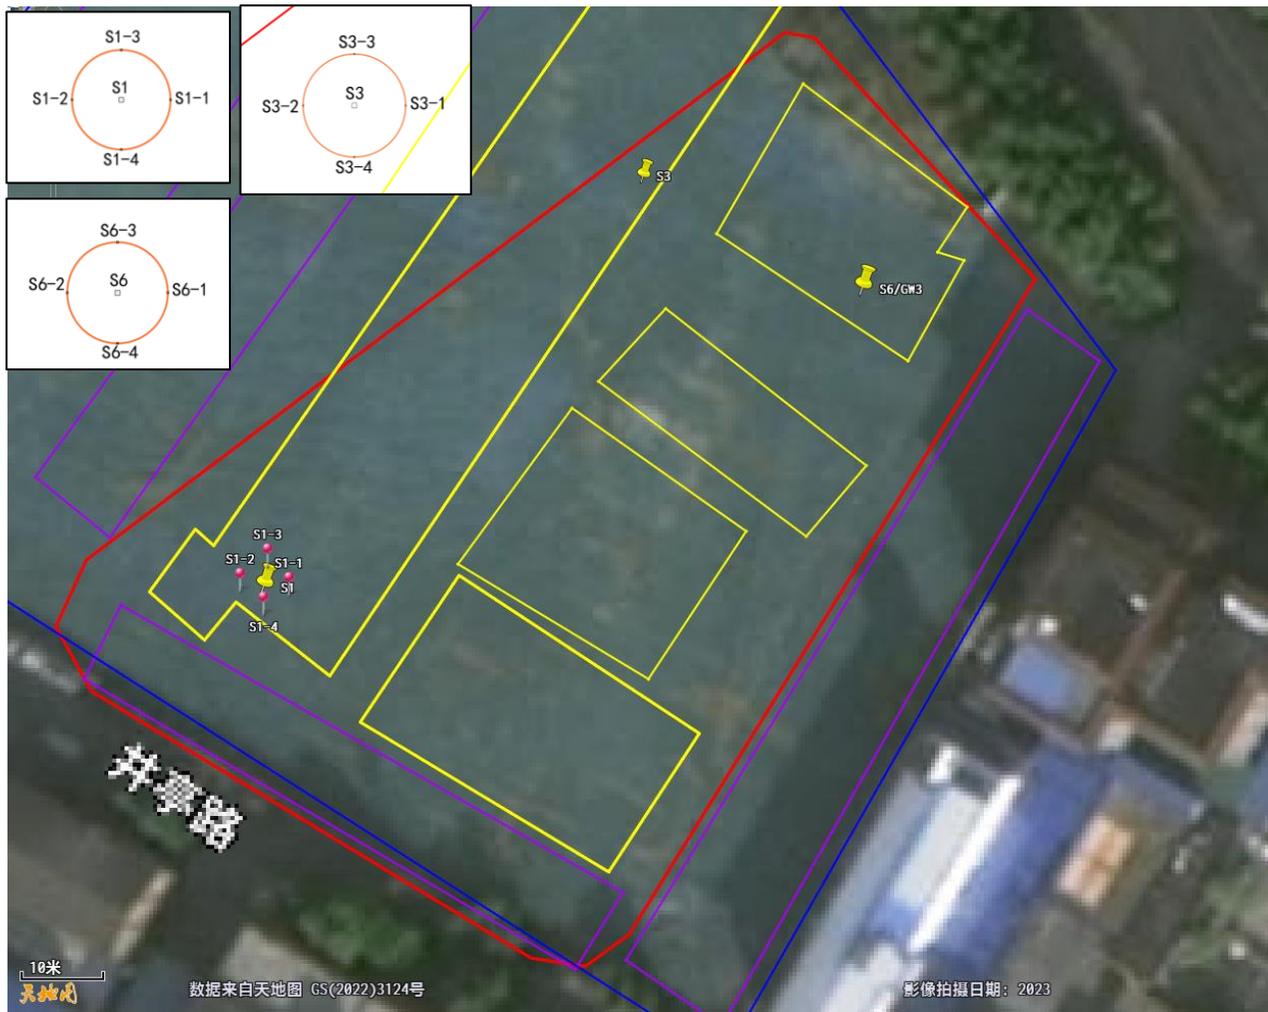
图 6.3-2 土壤清运点位图

序号	异常点位	拐点	X	Y
1	S1	S1-1	3495273.755	40529652.231
2		S1-2	3495271.755	40529652.231
3		S1-3	3495272.755	40529653.231
4		S1-4	3495272.755	40529651.231
5	S3	S3-1	3495331.027	40529698.960
6		S3-2	3495329.027	40529698.960
7		S3-3	3495330.027	40529699.960
8		S3-4	3495330.027	40529697.960
9	S6/GW3	S6-1	3495322.784	40529722.303
10		S6-2	3495320.784	40529722.303
11		S6-3	3495321.784	40529723.303
12		S6-4	3495321.784	40529721.303

行后续详细调查或风险评估。建设单位应对异常点位相应的少量超标土壤予以妥善处理处置。场内土石方不得随意外运，若需外运，应在外运前由土地使用权人另行开展外运土壤鉴别工作。
