南京基础建设发展有限责任公司河北村基  
层社区中心项目  
土壤污染状况调查报告

调 查 单 位：南京赛特环境工程有限公司

编 制 日 期：二〇二四年六月

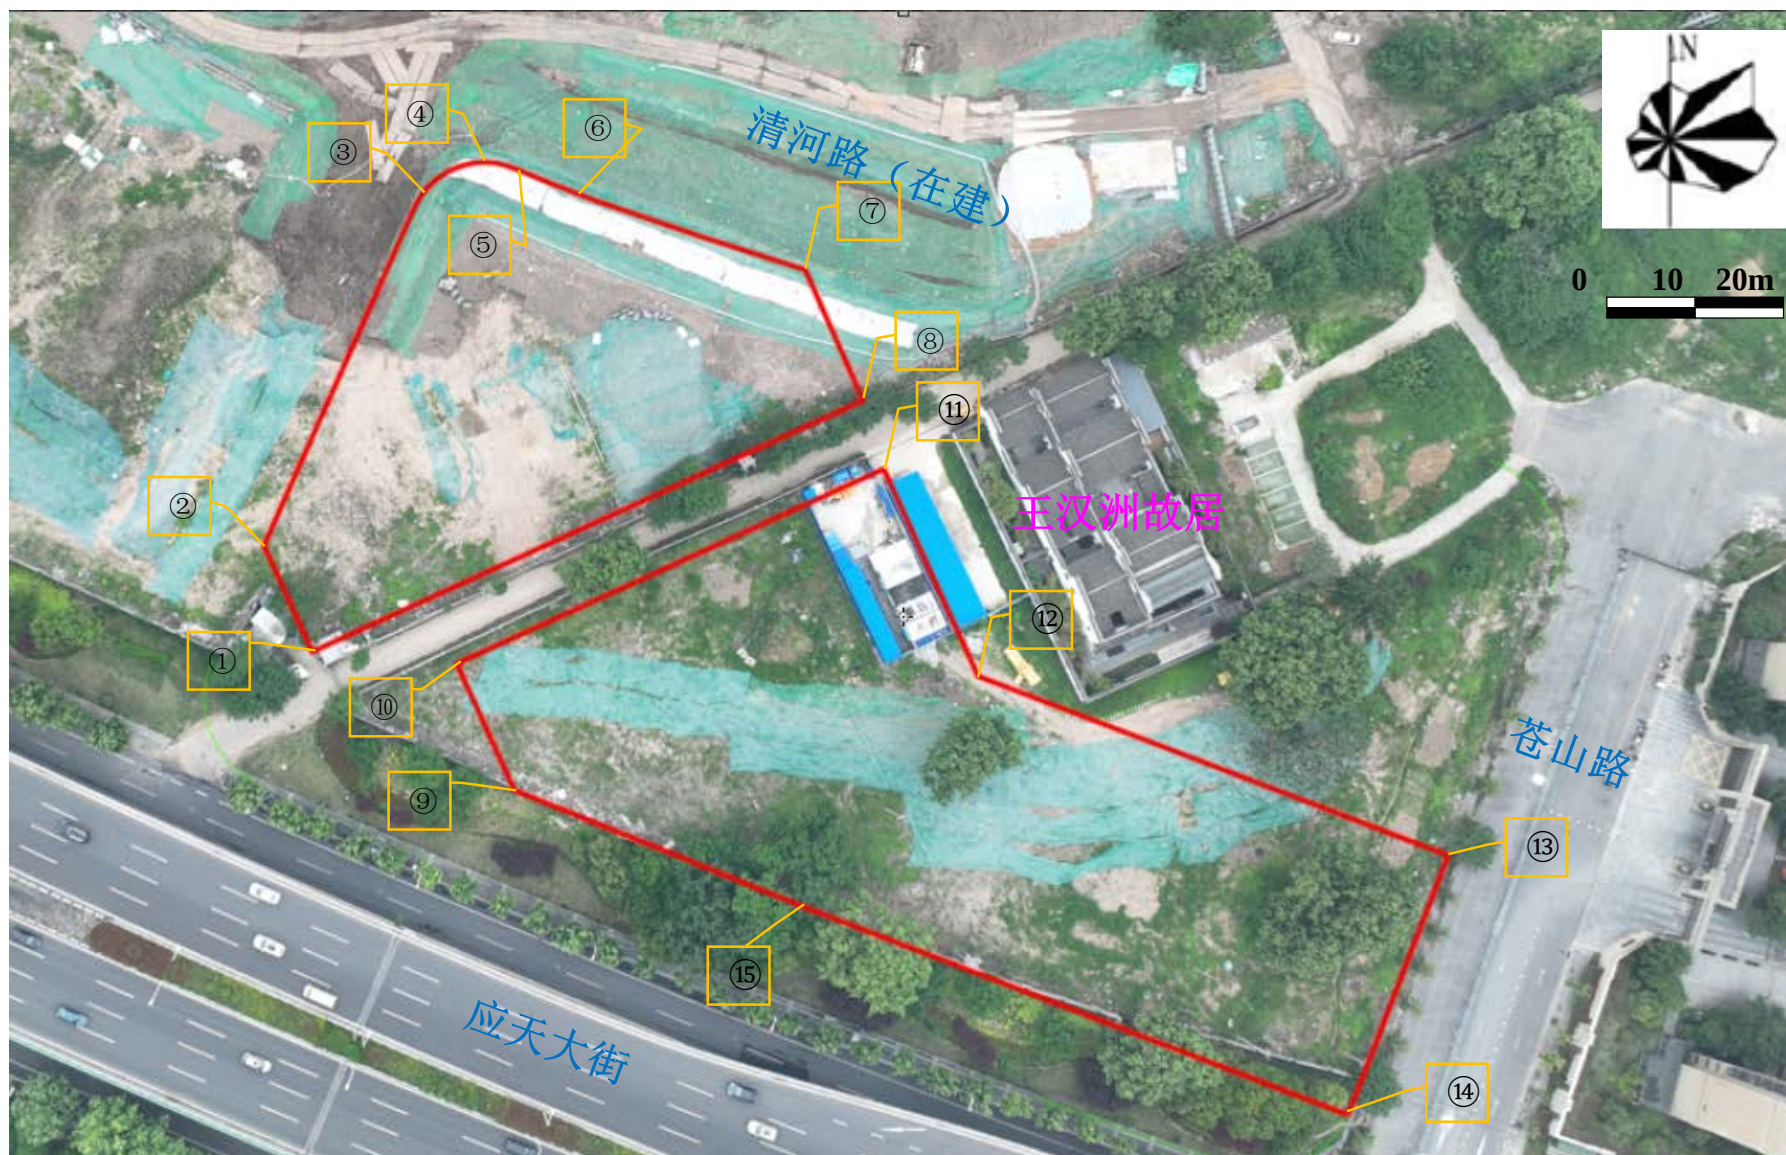
图 1-2 本次调查地块四至范围及拐点图

南京基础建设发展有限责任公司河北村基层社区中心项目总面积约为 10700 平方米，项目四至范围：地块南至应天大街、西至天山路（待建），北至清河路（建设中），地块东北侧有一处文物保护单位王汉洲故居。拐点坐标见表 1-1，地块范围见图 1-2。

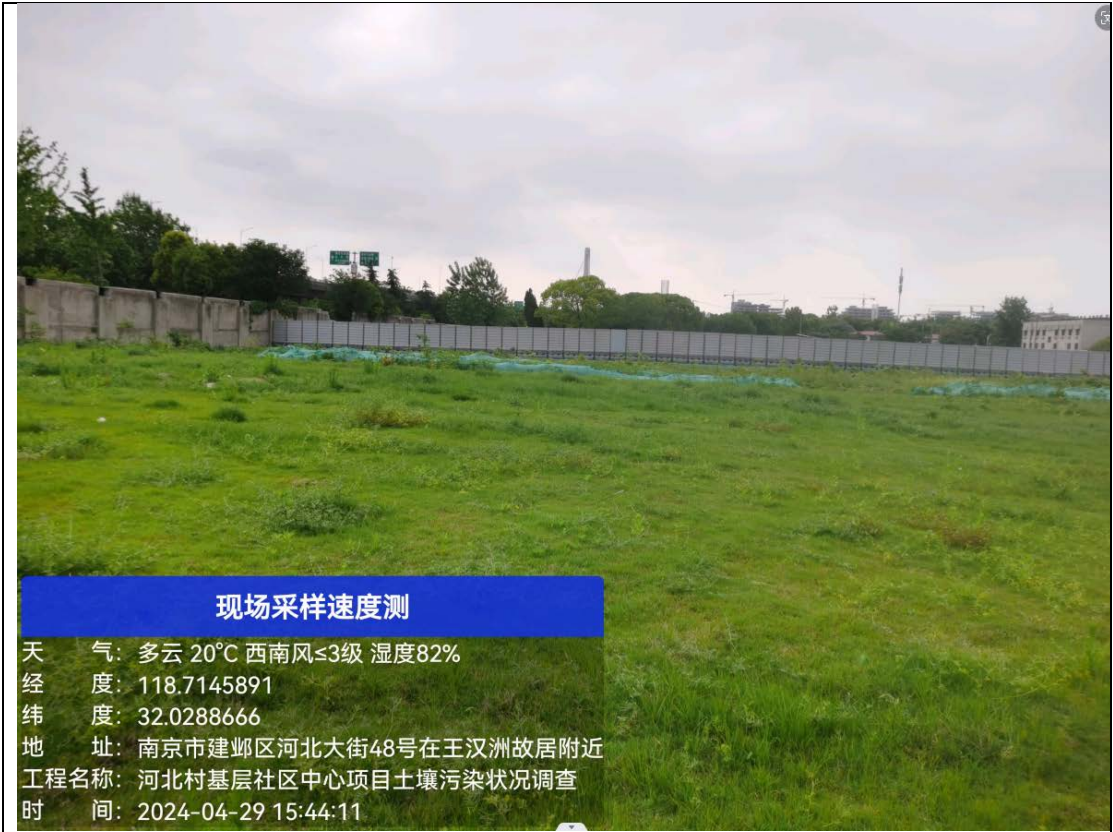
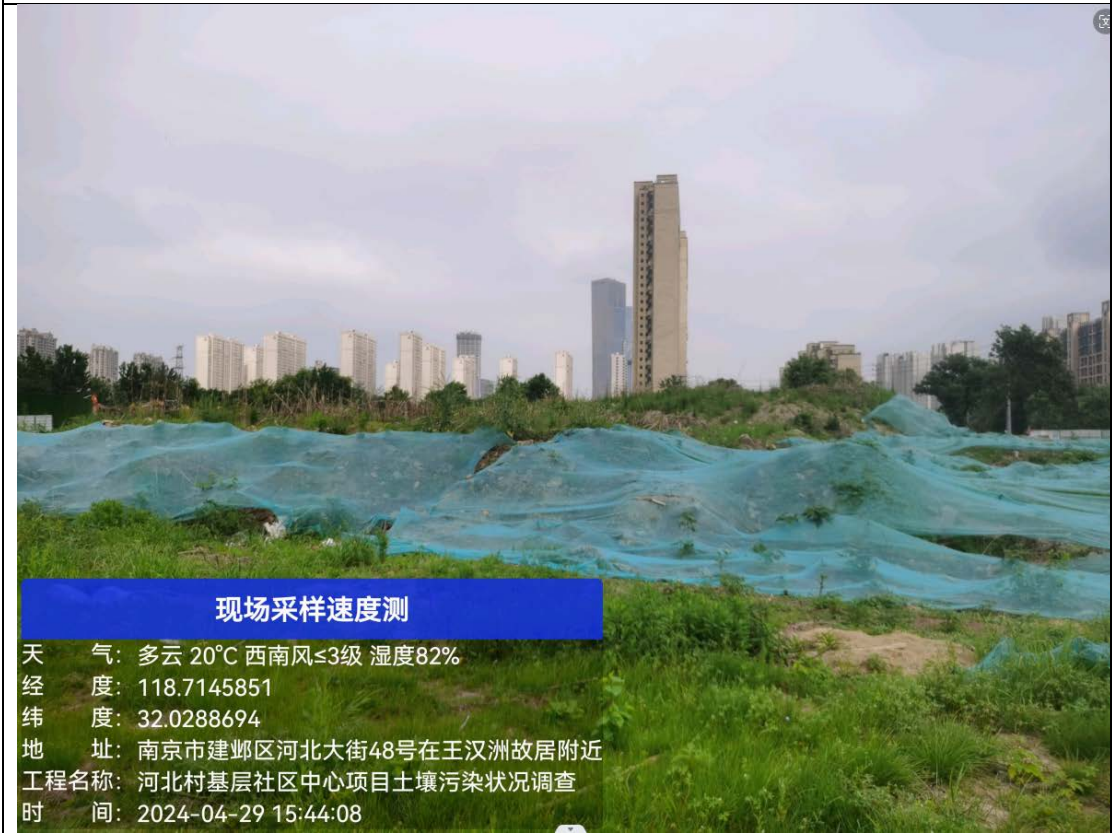
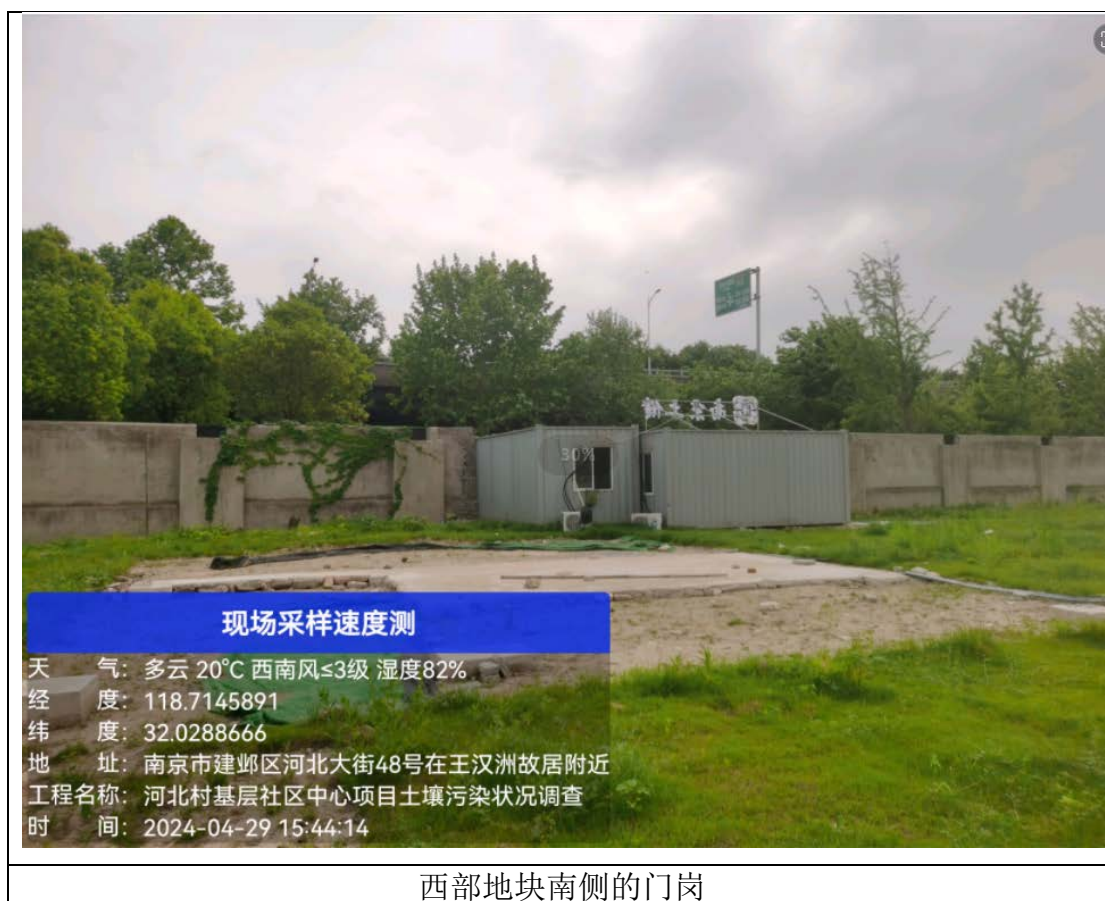
图 2-1 调查地块内植被现状图

经过现场踏勘，结合历史影像资料判断：本地块上最早利用情况是村民住宅。2013 年地块上的住宅被拆迁后曾作为保利天悦项目部临时用地，2020 年项目部拆除后地块上长满了植被。2024 年 4 月对现场进行了踏勘，现场植被情况见图 2-1。

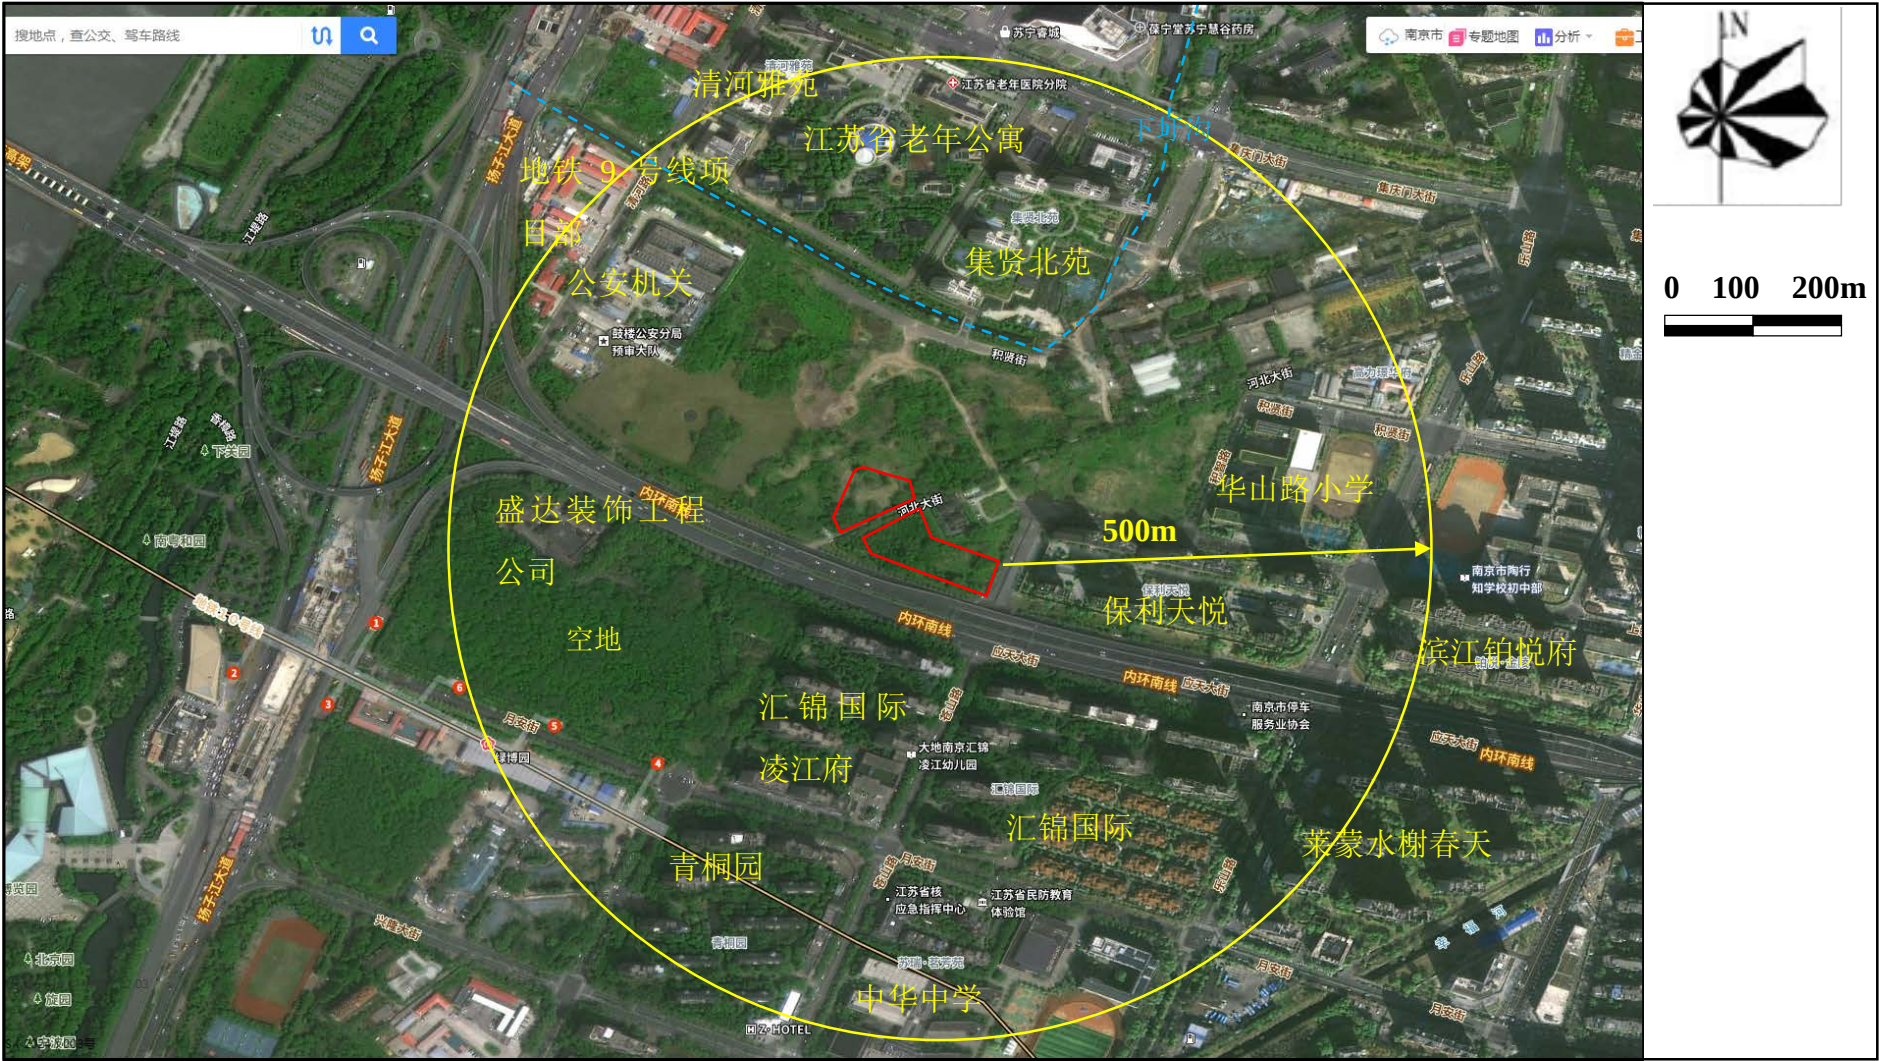
图 2-2 调查地块周边 500 米现状图

通过相邻地块卫星影像资料分析、现场踏勘可知：地块四周为空地 and 道路，地块北侧有一处文物保护单位：王汉洲故居，地块南侧紧应天大街；地块周边 500 米范围内有保利天悦、汇锦国际凌江府、青桐园、集贤北苑等住宅小区；一所南京市华山路小学、一所中华中学；一家南京盛达装饰工程设备有限公司。地块周边 500 米现状图见图 2-2，地块周边相邻现状情况见图 2-3。

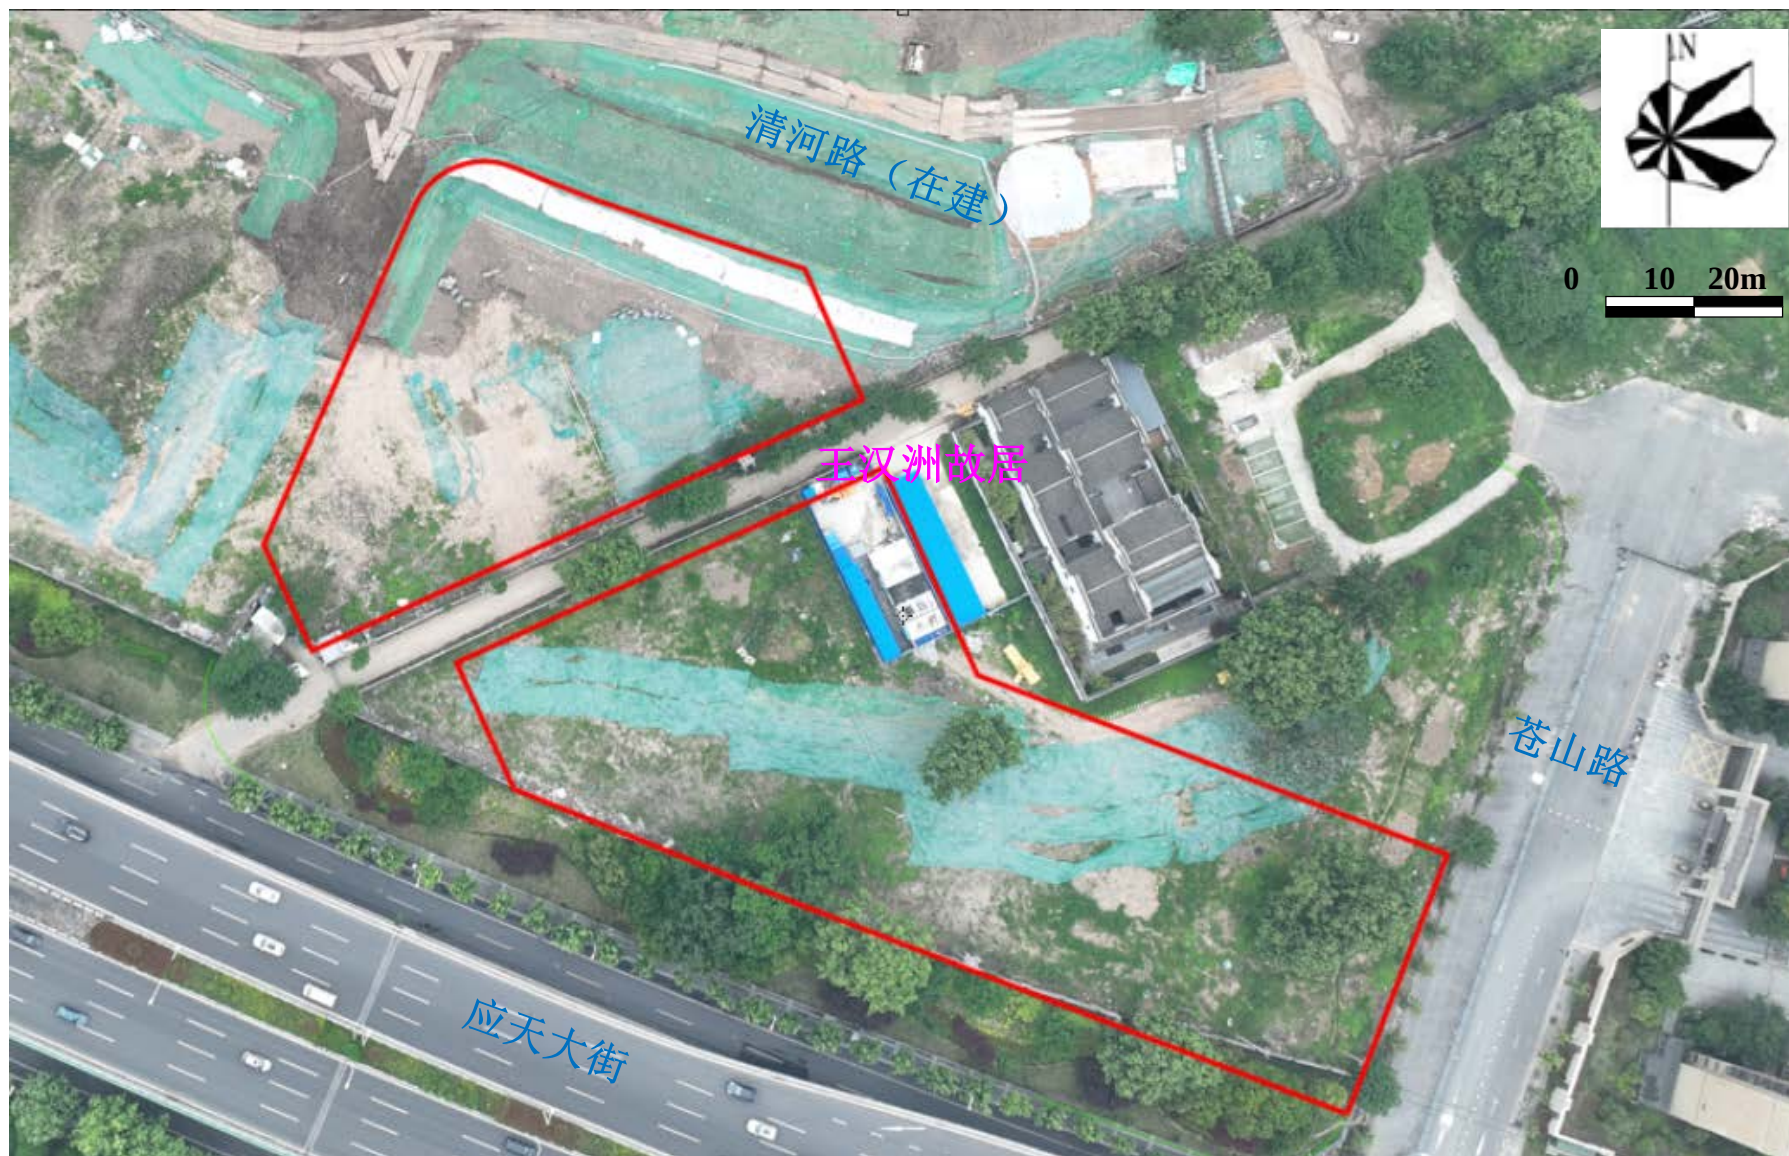
图 2-7 调查地块上现存构筑物平面图（2024 年 4 月航拍图）

项目组人员对调查地块进行了现场踏勘，该地块目前为空置状态，地块内长满了植被。地表存在房屋拆迁遗留的建筑砖块，无污染痕迹，无异味。地块周边有围栏，也有专人看护。项目组于 2024 年 4 月对地块进行了无人机航拍，地块现状情况见图 2-7。

目前地块上无现存构筑物，部分地表上有少量的拆迁遗留的砖瓦。

通过地块历史卫星影像对比，结合人员访谈分析，调查地块无外来堆土，场地内堆土为村民房屋就地拆迁后遗留的碎砖块及泥土。

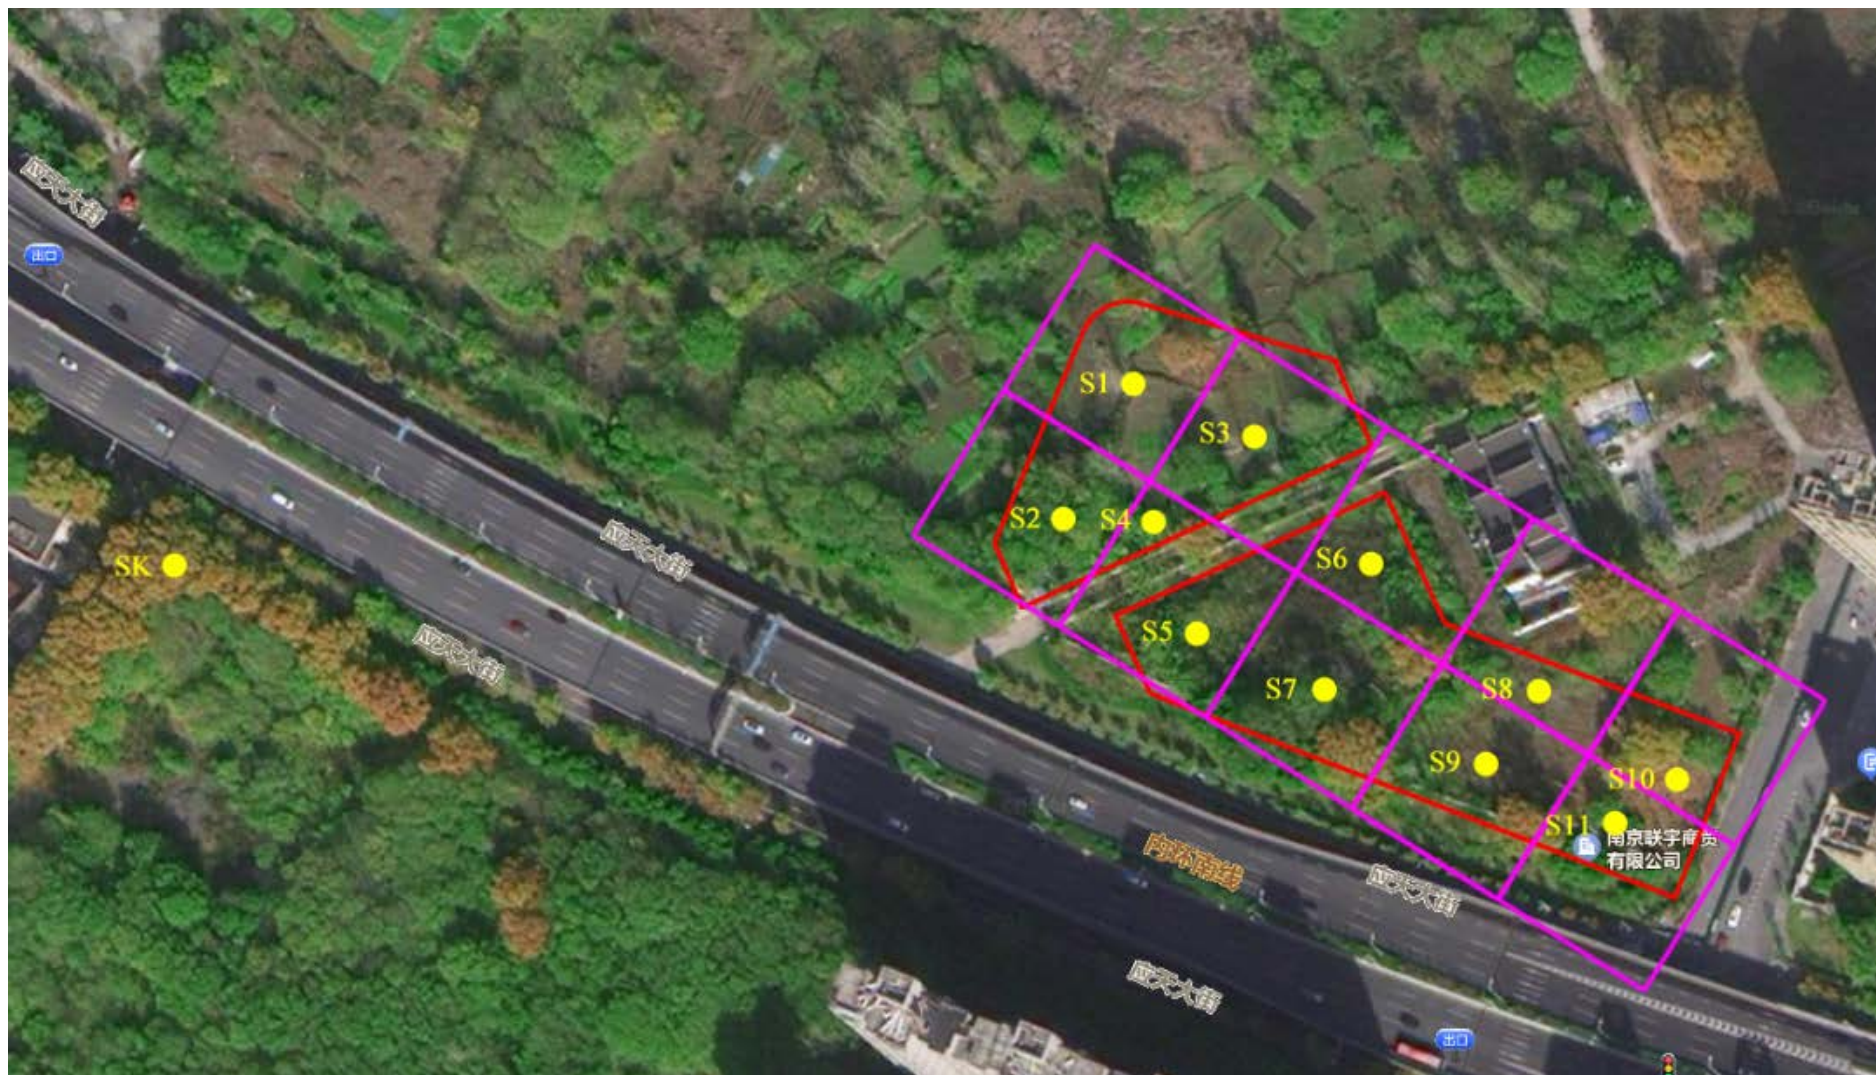
图 2-8 现场采样布点图

为进一步分析调查地块的土壤污染状况，在调查范围根据网格布点法（40m×40m）结合地块实际情况共布设 11 个土壤采样点，所有点位均采集表层（0-0.2m）土壤样品，因考虑地块现场情况，西侧地势较高，所以在较高位置增加 1 个深层样品，即 S1~S4 点位各增加一个深层样。采样点位见图 2-8。采集土壤样品进行现场快速检测（XRF 和 PID），快速检测照片见图 2-9，检测结果见表 2-4。快速检测记录单、快筛设备的型号、校准单及点位照片见附件 4。

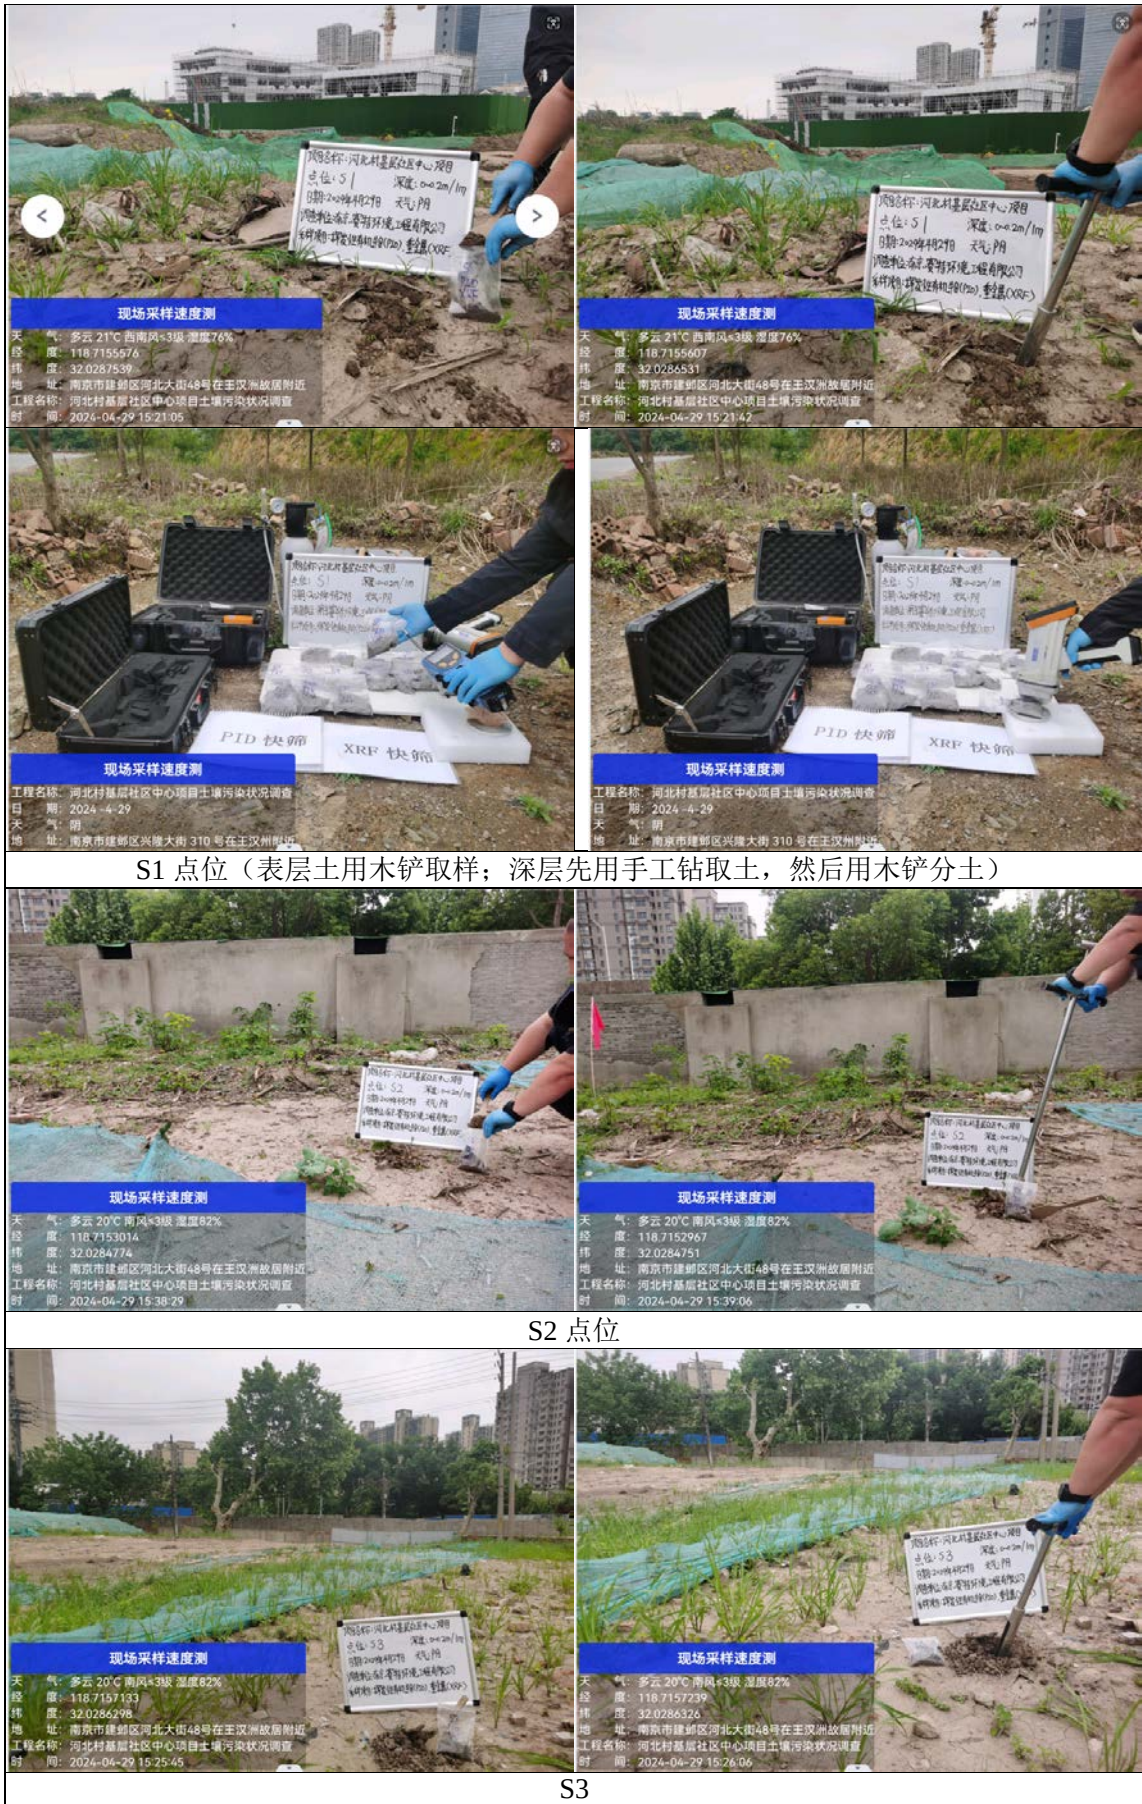
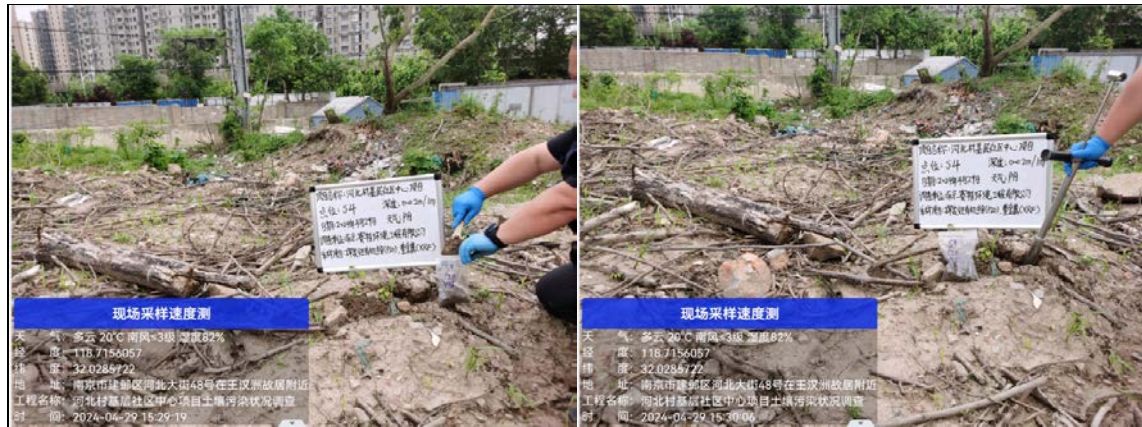
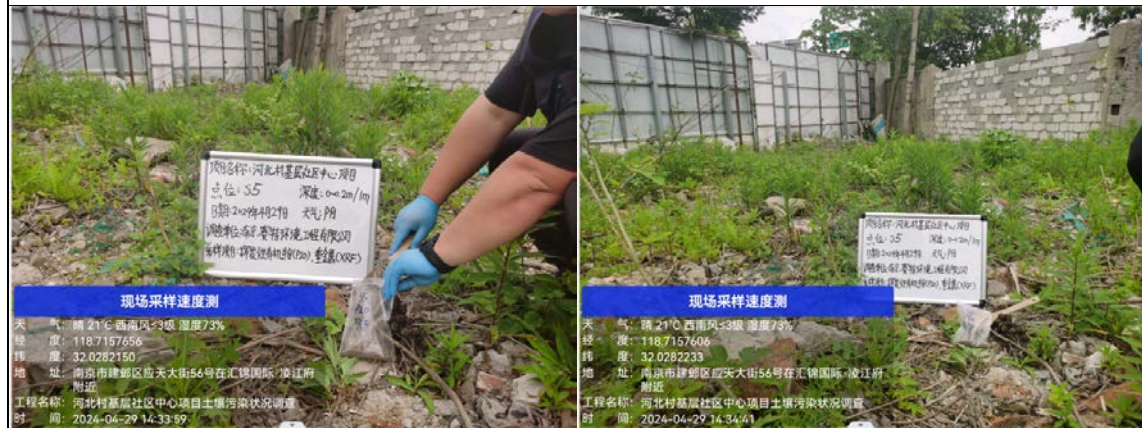
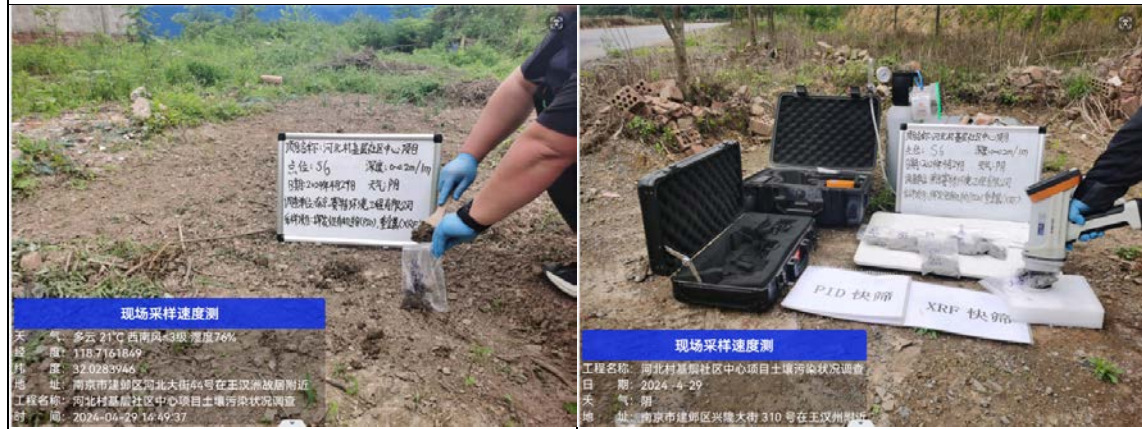
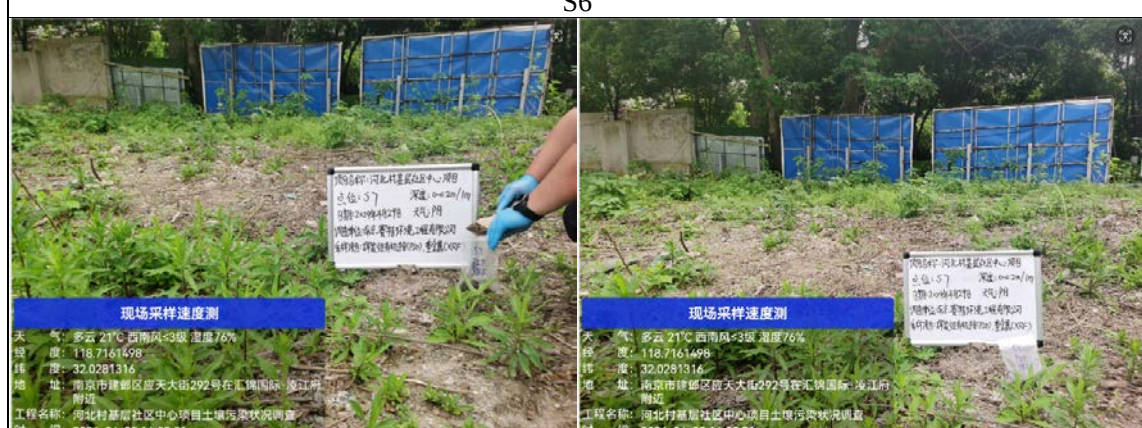
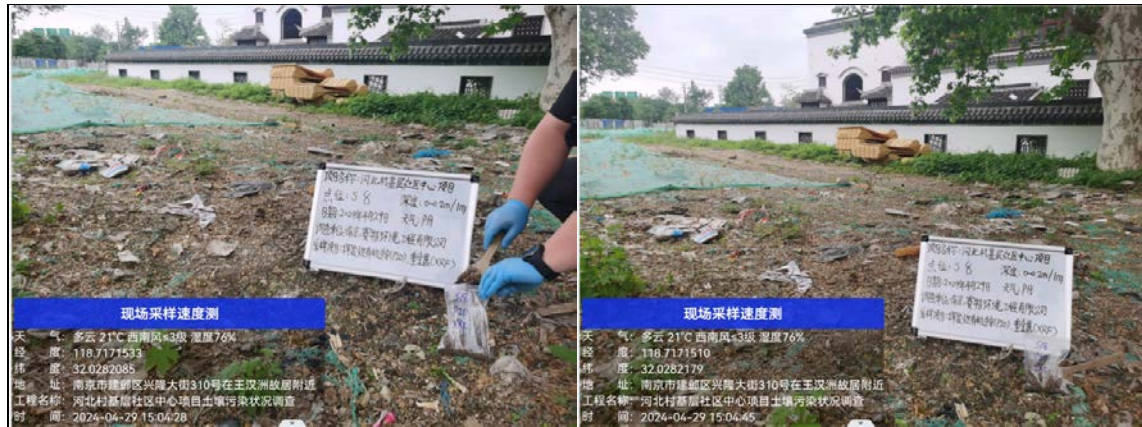
图 2-9 现场快速检测照片

根据现场快速检测结果，调查地块内挥发性有机物快速检测读数未见异常，调查地块内重金属含量未超过《土壤环境质量建设用地土壤污染风险管控标准（试行）》（GB 36600-2018）第一类用地筛选值及引用标准的筛选值，地块内各

个点位的快速检测结果对比未见明显异常。
